Commune : **VIMOUTIERS**Rivière : **La Vie**

## Porte d'entrée au 10 Avenue du Général de Gaulle.

**Code :** WEB\_S\_202208313802

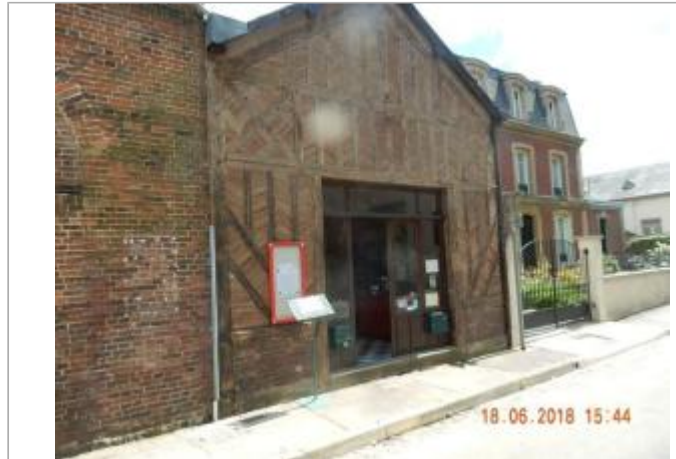
**Commentaires :** Porte d'entrée en bois du Musée du Camembert, 10 Avenue du Général de Gaulle.
**1**

Avenue du Général de Gaulle, Musée du Camembert (photo SPC SACN)

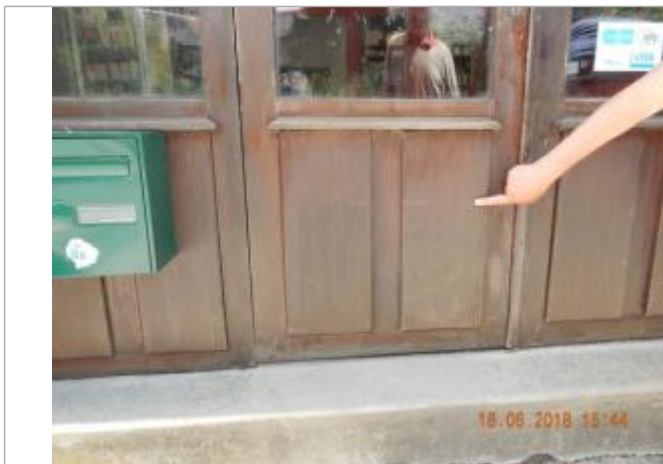
**12 Juin 2018**Nature de l'inondation : **Débordement de cours d'eau**Altitude calculée de l'eau : **98.12 m**Nature du repère : **Laisse d'inondation**

**Différence entre le niveau d'eau et la référence (en m) :** 0.360 m

Traces laissées sur la porte d'entrée du Musée du Camembert (photo SPC SACN)
