Commune : **RIVESALTES**

## Passage à gué RG

### GÉNÉRAL

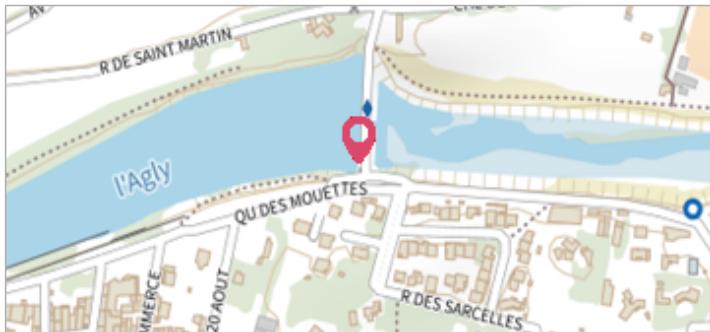
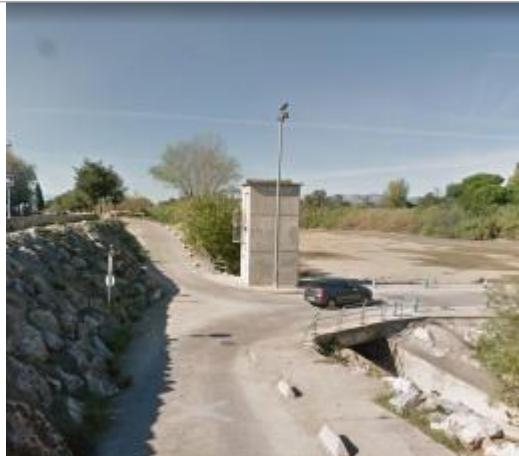
rive gauche poste de relevage à coté du passage à gué

**Commentaires :** Support : transformateur EDF rive droite passage à gué.  
Hauteur par rapport au terrain naturel : 3.60m.

**État du repère :** Bon
