Commune : RIVESALTES

## Passage à gué RG

## 7 Repère(s) sur le site

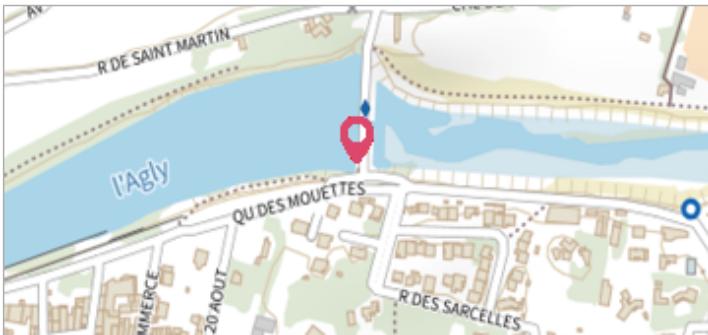
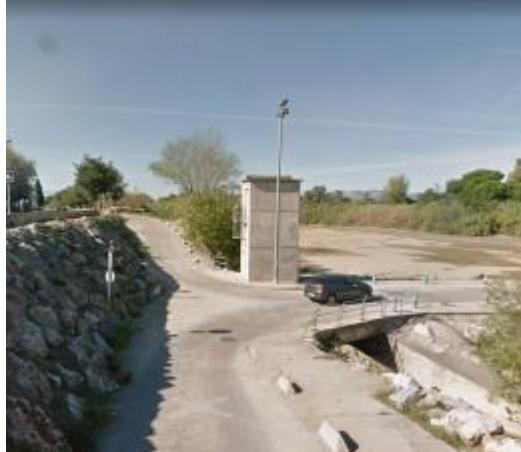
rive gauche poste de relevage à coté du passage à gué

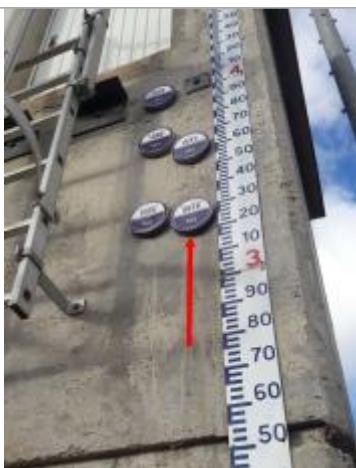
## Vue du repère

**Commentaires :** Support : transformateur EDF rive droite passage à gué.  
Hauteur par rapport au terrain naturel : 3.25m.

### État du repère : Bon
