Commune : <b>COLLIOURE</b>	Rivière : <b>Le Ravaner</b>
<b>Rue de la Démocratie</b>		<b>1</b> Repère(s) sur le site

**Code :** WEB\_S\_201807313640

**Auteur :** DDTM 66

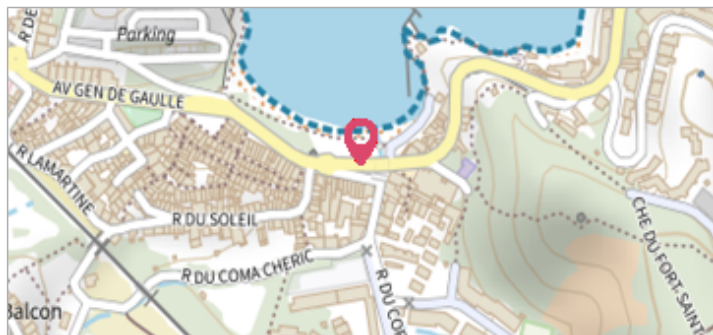
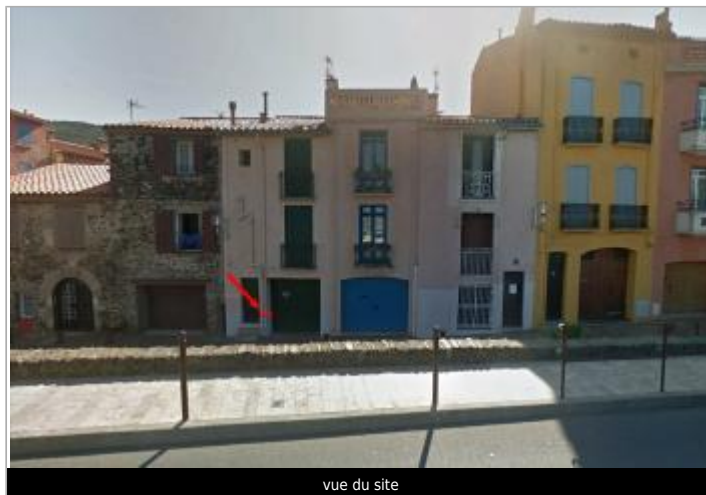
vue du site

**Commentaires :** En rive gauche du Coma Xeric. Amont du pont en arche sur le Coma Xeric avant son embouchure à la mer. Repère marqué sur le mur intérieur gauche du garage de la maison n°60.
