Commune : **ARGELES-SUR-MER** | Rivière : **La Massane**

**Quartier de la mairie**

**SOURCE DE REPÉRAGE : RECENSEMENT DDTM 66 2018 - 01/12/2014**

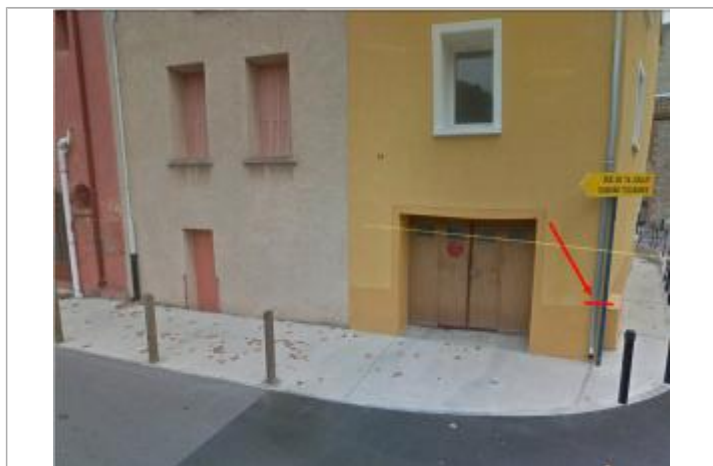
vue du site

Commentaires : Repère marqué sur le poteau "sens interdit" à l'angle de la rue Blanqui et de la rue de la Rivière.

Maximum de l'inondation : Non renseigné  
 Visibilité : Non renseigné État du repère : Disparu  
 Pérennité : Aucune Repère calculé : Non renseigné  
 PHEC : Non renseigné

Méthode : Non renseigné  
 Référence nivelée : Non renseigné  
 Système altimétrique : NGF IGN 1969 (système normal)  
 Différence entre le niveau d'eau et la référence (en m) : 0.930 m

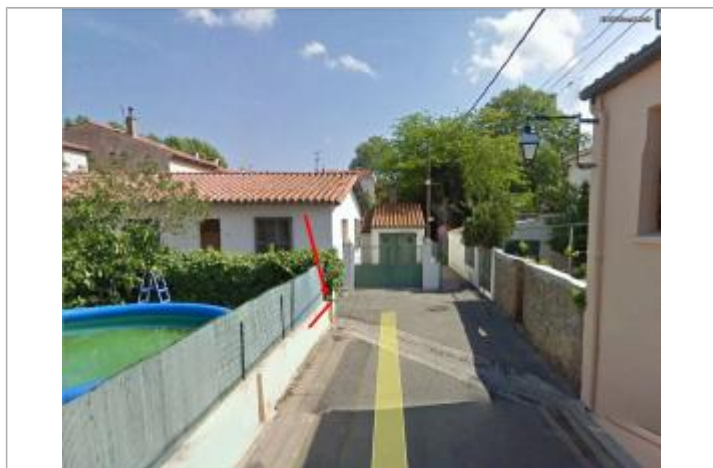
vue du site

Commentaires : Angle de la rue Bel Air (en face, entrée vers le chemin de la vertu). Repère marqué sur le muret extérieur de clôture.

Maximum de l'inondation : Non renseigné  
 Visibilité : Non État du repère : Disparu  
 Pérennité : Aucune Repère calculé : Non renseigné  
 PHEC : Non renseigné

Méthode : Non renseigné  
 Référence nivelée : Non renseigné  
 Système altimétrique : NGF IGN 1969 (système normal)  
 Différence entre le niveau d'eau et la référence (en m) : 0.360 m
