Commune : RUGLES

Café au 4 Place des Halles

1 Repère(s) sur le site**GÉNÉRAL****Unité de gestion :** Seine aval-Côtiers Normands**Code :** WEB_S_201807180044**Date de mise à jour :** 25/07/2018**Auteur :** Ghubert

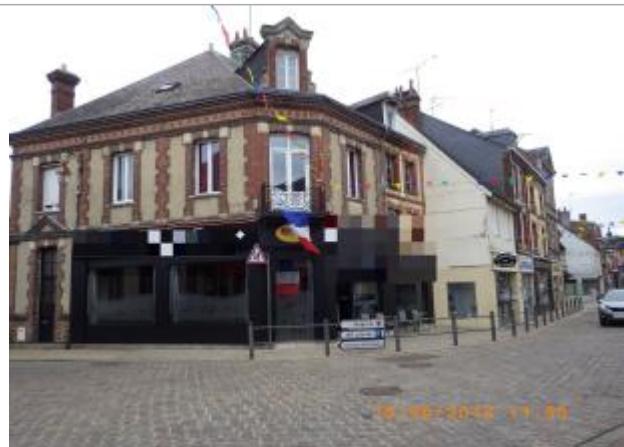
Café au croisement de la place des Halles et de la rue Georges Clémenceau (source : SPC SACN)

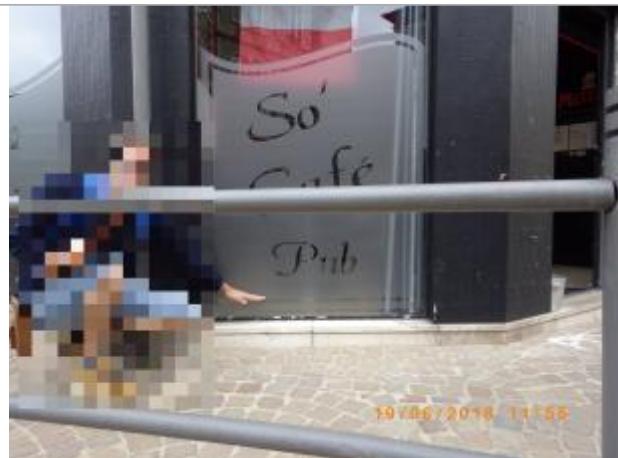
**12 Juin 2018**Nature de l'inondation : **Ruisseaulement**Altitude calculée de l'eau : **179.29 m**Nature du repère : **Témoignage oral****Commentaires :** Ruissellement urbain très important suite aux précipitations très intenses du mois de juin 2018.

Témoignage recueilli auprès du gérant qui a indiqué un niveau approximatif.

Niveau d'eau a atteint la deuxième bande translucide à partir du sol sur la devanture du café
(sour : SPC SACN)**SOURCE DE REPÉRAGE : CAMPAGNE DE TERRAIN SPC SACN - 19 JUIN 2018 - 19/06/2018****Organisme :** SPC Seine aval - Côtiers normands**CAMPAGNE DE NIVELLEMENT SPC SACN. LE SPC N'EST PAS GÉOMÈTRE EXPERT, LES COTES SONT DONC INDIQUÉES À TITRE INDICATIF. - 27/11/2018****Méthode :** GPS**Organisme :** SPC Seine aval - Côtiers normands**Commentaires sur le nivelllement :** Niveau de la rue mesuré au GPS, niveau de la laisse de crue mesuré au "distomètre" laser.**Référence nivellée :** Autre type de référence**Description référence du repère :** Niveau de la rue devant la boulangerie place des Halles**Système altimétrique :** NGF IGN 1969 (système normal)**Altitude de la référence (en m) :** 179.030 m**Différence entre le niveau d'eau et la référence (en m) :** 0.260 m**Altitude calculée de l'eau (en m) :** 179.29 m
