Commune : **LAROQUE-DES-ALBERES**

Rivière : **Laroque**

Passerelle voie verte

19 Novembre 2011

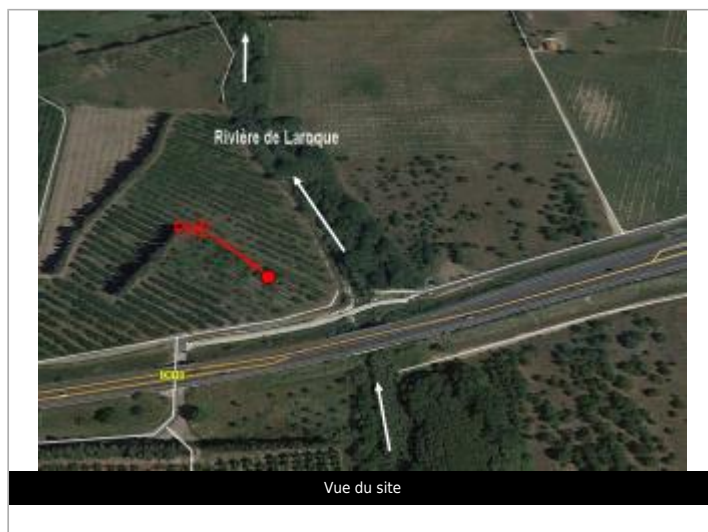
Commentaires : Bosc de Vilaclara (rive gauche).
