Commune : **SAINT-PHILBERT-SUR-RISLE**Rivière : **La Risle**

Repère(s) sur le site

Code : WEB_S_201807251920

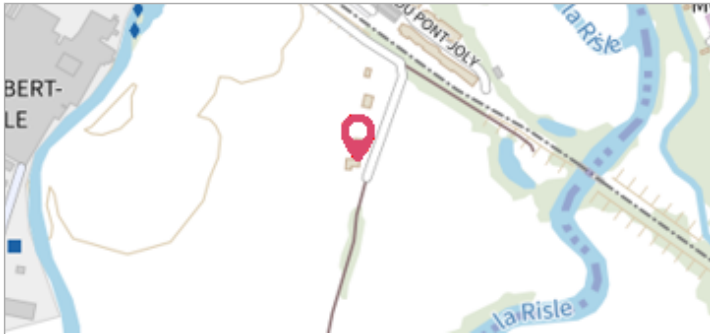
Façade de la maison au 3 Moulin de la Mouche

Commentaires : Façade Sud du pavillon, à l'angle avec l'escalier extérieur.

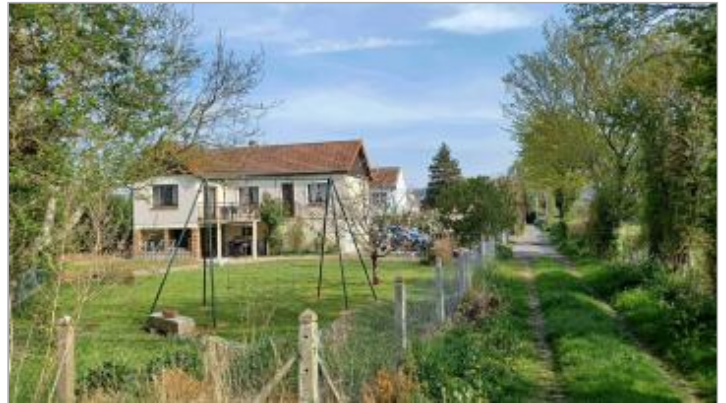
Marche de l'escalier extérieur de la maison au 3 Moulin de la Mouche

Photo ne rend pas forcément compte du niveau maximum. Laisse de crue sur le mur à prendre avec précaution car peut-être remontée par capillarités (mur poreux).
