Commune : <b>PONT-AUTHOU</b>	Rivière : <b>La Risle</b>
<b>Grillage de protection dans le Camping municipal.</b>		
<b>Commentaires :</b> Grillage au pied de la haie de séparation entre les emplacements 59 et 60. Grillage de protection dans le Camping municipal de Pont-Authou.		<b>1</b> Repère(s) sur le site

<b>GÉNÉRAL</b>
<b>Unité de gestion :</b> Seine aval-Côtiers Normands <b>Code :</b> WEB_S_201807251606 <b>Date de mise à jour :</b> 12/10/2022 <b>Auteur :</b> Ghubert

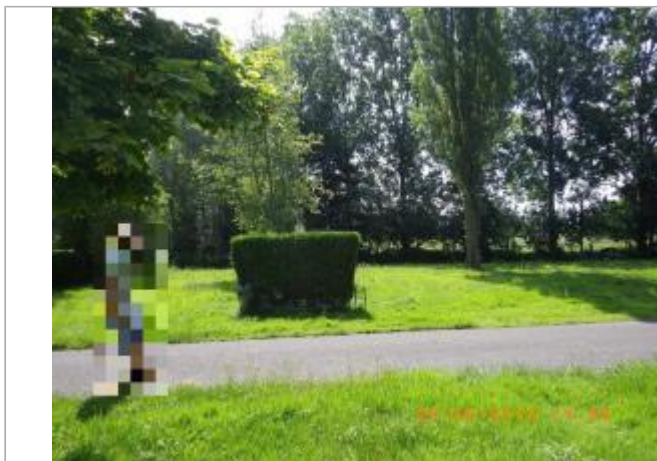
Vue sur la haie servant de support au repère (source : SPC SACN)

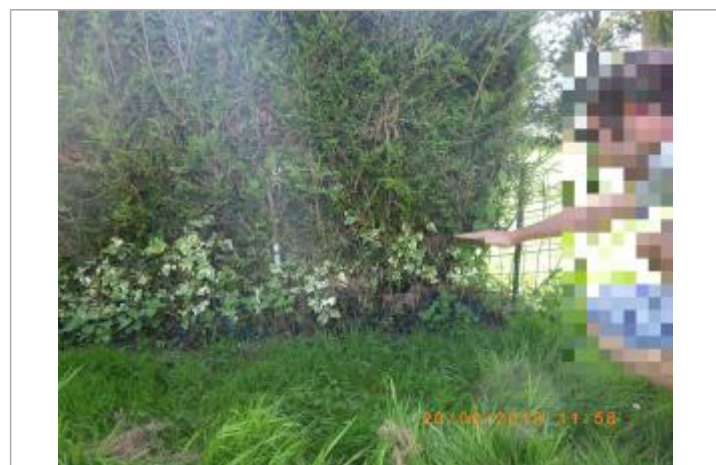
<b>15 Juin 2018</b>	Altitude calculée de l'eau : <b>43.8 m</b>
Nature de l'inondation : <b>Débordement de cours d'eau</b>		Nature du repère : <b>Laisse d'inondation</b>
<b>Commentaires :</b> Brindilles déposées sur le grillage entourant la base de la haie.

Laisse d'inondation visible sur le grillage, niveau matérialisé par la main (source : SPC SACN)

<b>MARQUE</b>
<b>Maximum de l'inondation :</b> Oui <b>Visibilité :</b> Oui <b>État du repère :</b> Moyen <b>Pérennité :</b> Aucune
