Commune : **BRIONNE** | Rivière : **La Risle**

## Grillage le long de la rue Campigny

**15 juin 2018**    Nature de l'inondation : **Débordement de cours d'eau**    Nature du repère : **Laisse d'inondation**

**SOURCE DE REPÉRAGE : CAMPAGNE DE TERRAIN SPC SACN - 20 JUIN 2018 - 20/06/2018**

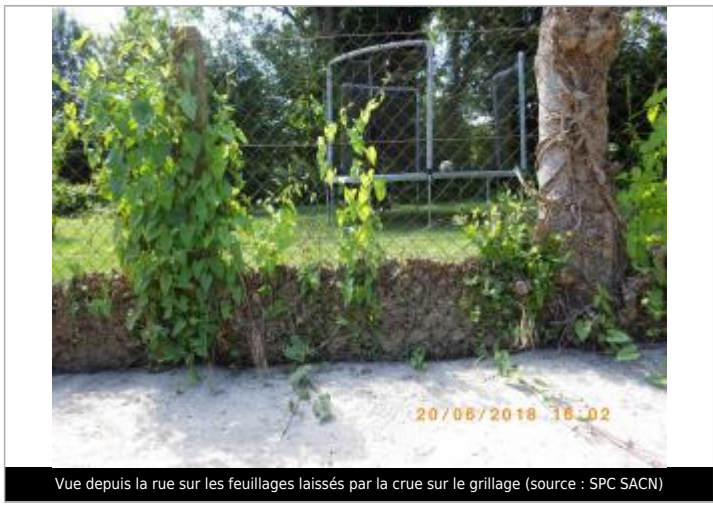
**Commentaires** : Niveau atteint confirmé par les soutiens en fer du trampoline en arrière du grillage sur la photo (marque bien visible).

**Maximum de l'inondation** : Oui  
**Visibilité** : Oui    **État du repère** : Bon  
**Pérennité** : Moyenne

Vue depuis la rue sur les feuillages laissés par la crue sur le grillage (source : SPC SACN)
