Commune : BRIONNE

Rivière : La Risle

Grillage le long de la rue Campigny

SOURCE DE REPÉRAGE : CAMPAGNE DE TERRAIN SPC SACN - 20 JUIN 2018 - 20/06/2018

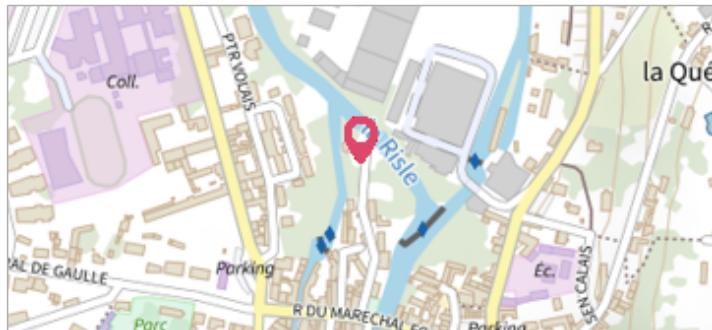
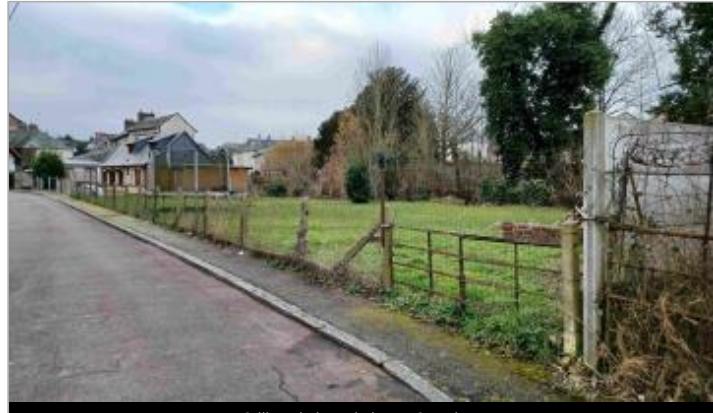
Grillage le long de la rue Campigny

Commentaires : Grillage sert de support.

Nature du repère : Laisse d'inondation

Commentaires : Niveau atteint confirmé par les soutiens en fer du trampoline en arrière du grillage sur la photo (marque bien visible).

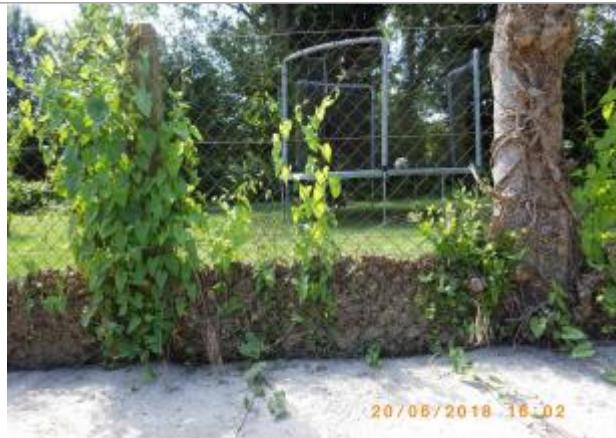
Vue depuis la rue sur les feuillages laissés par la crue sur le grillage (source : SPC SACN)
