Commune : **ARMENTIERES-SUR-AVRE**

Rivière : **L' Avre**

## Passage à gué du Moulin de Thirouin, juste en aval de la confluence avec le ruisseau Saint-Maurice

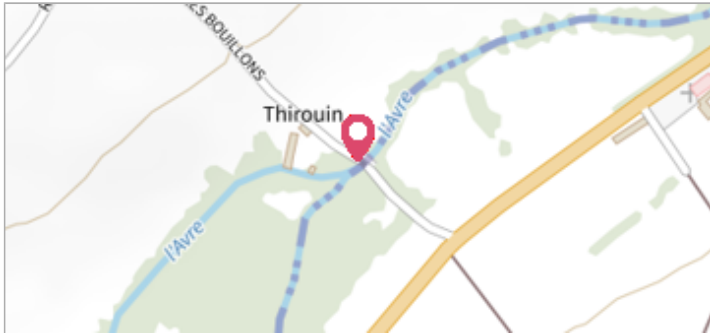
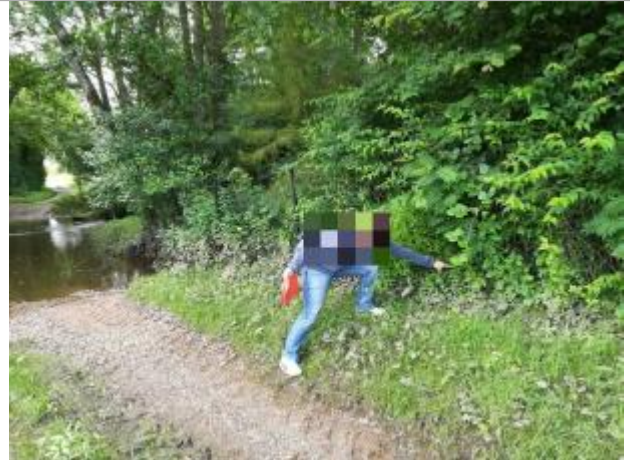
En rive gauche, passage à gué du Moulin de Thirouin (photo SIVA)

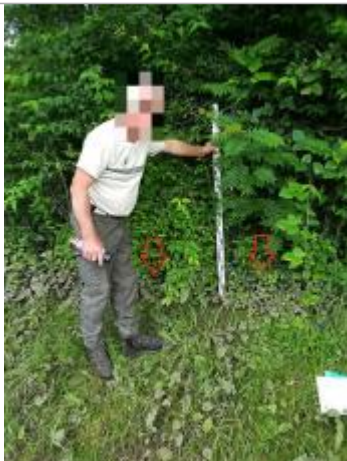
**Commentaires :** Le niveau des traces laissées sur la végétation a été reporté à la bombe de peinture bleue sur le piquet de clôture par le SIVA.

État du repère : Moyen

Traces laissées sur la végétation, le report de peinture se situe entre les deux flèches (photo SPC SACN)
