Commune: ARMENTIERES-SUR-AVRE

Rivière : L' Avre

# Passage à gué du Moulin de Thirouin, juste en aval de la confluence avec le ruisseau Saint-Maurice

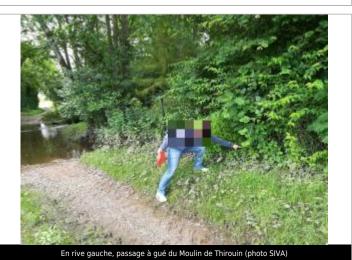
Commentaires : Le niveau des traces laissées sur la végétation a été reporté à la bombe de peinture bleue sur le piquet de clôture par le SIVA.

Traces laissées sur la végétation, le report de peinture se situe entre les deux flèches (photo SPC
