Commune : **ARMENTIERES-SUR-AVRE**

Rivière : **L' Avre**

Passage à gué du Moulin de Thirouin, juste en aval de la confluence avec le ruisseau Saint-Maurice

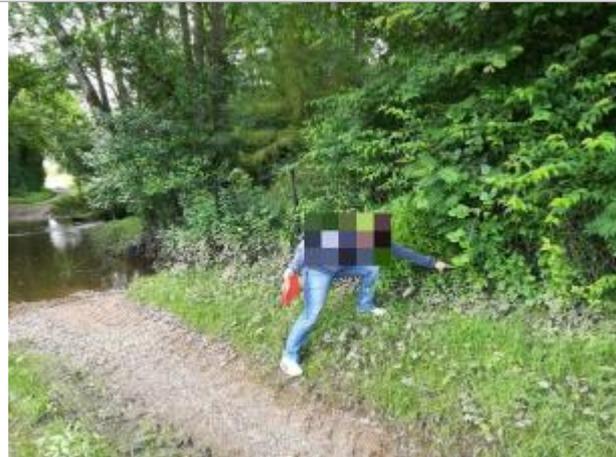
En rive gauche, passage à gué du Moulin de Thirouin (photo SIVA)

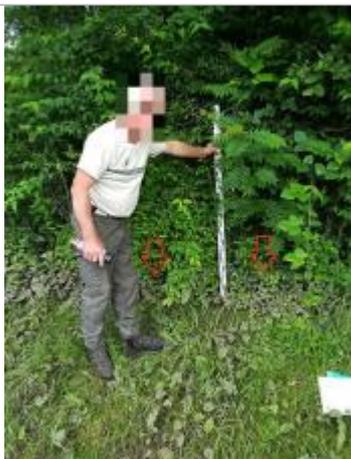
Commentaires : Le niveau des traces laissées sur la végétation a été reporté à la bombe de peinture bleue sur le piquet de clôture par le SIVA.

Maximum de l'inondation : Oui
Visibilité : Oui **État du repère :** Moyen
Pérennité : Moyenne **Repère calculé :** Non
PHÉC : Non

Traces laissées sur la végétation, le report de peinture se situe entre les deux flèches (photo SPC SACN)
