Commune : **PULLAY**

Rivière : **L' Avre**

En aval de l'ouvrage de franchissement de la RD571

1 Repère(s) sur le site

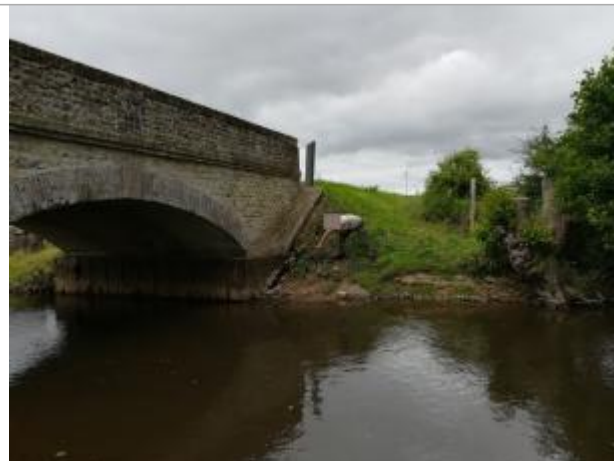
A l'aval du pont de la RD571 (photo SPC SACN)

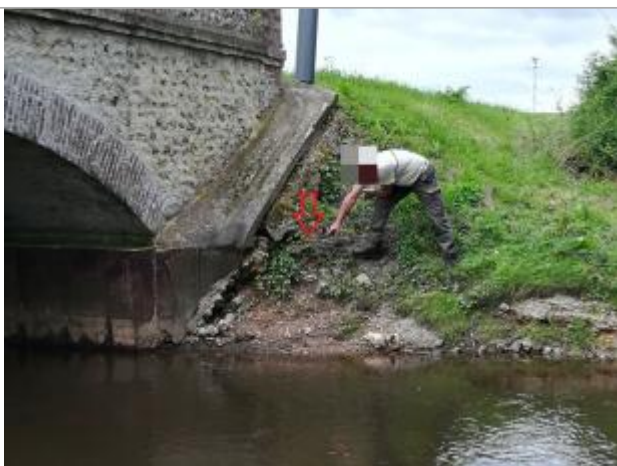
Nature du repère : **Laisse d'inondation**

Maximum de l'inondation : Oui

Dépôt de brindilles laissé par la crue (photo SPC SACN)
