Commune : PULLAY

Rivière : L' Avre

En aval de l'ouvrage de franchissement de la RD571

Unité de gestion : Seine aval-Côtiers Normands
Code : WEB_S_201807232300 **Date de mise à jour :** 23/07/2018
Auteur : SPC.SACN

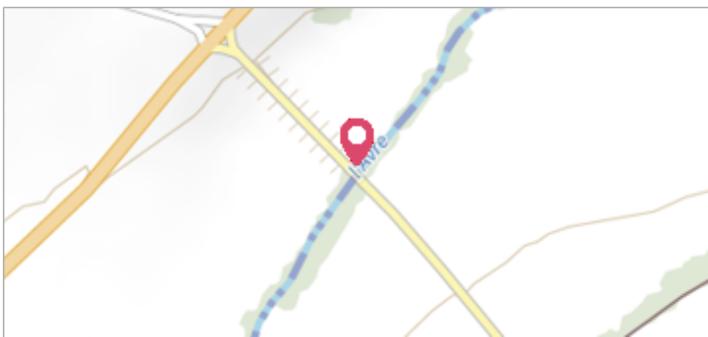
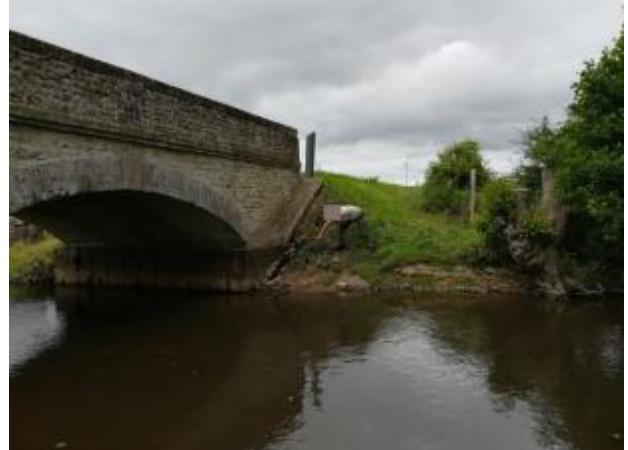
A l'aval du pont de la RD571 (photo SPC SACN)

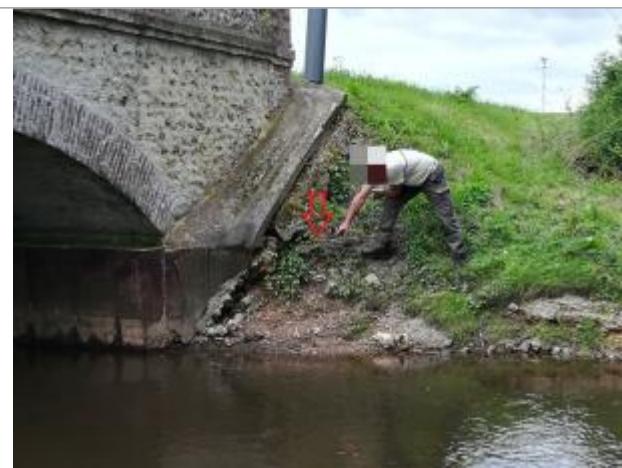
**12 Juin 2018**Nature de l'inondation : **Débordement de cours d'eau**Nature du repère : **Laisse d'inondation**

Maximum de l'inondation : Oui
Visibilité : Oui **Repère calculé :** Non
Pérennité : Longue
PHEC : Non

Dépôt de brindilles laissé par la crue (photo SPC SACN)
