Commune : **BOISSY-LES-PERCHE**Rivière : **L' Avre**

## Clotûre en rive gauche de l'Avre, à l'aval de l'ouvrage de franchissement

**12 Juin 2018**Nature de l'inondation : **Débordement de cours d'eau**Nature du repère : **Laisse d'inondation**

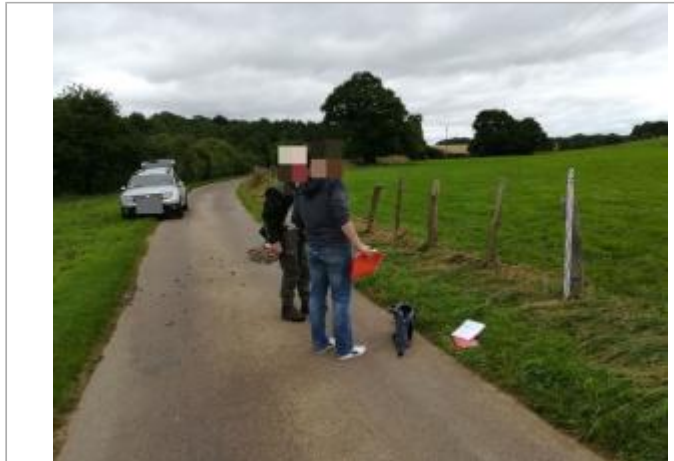
En rive gauche de l'ouvrage de franchissement de l'Avre (photo SPC SACN)

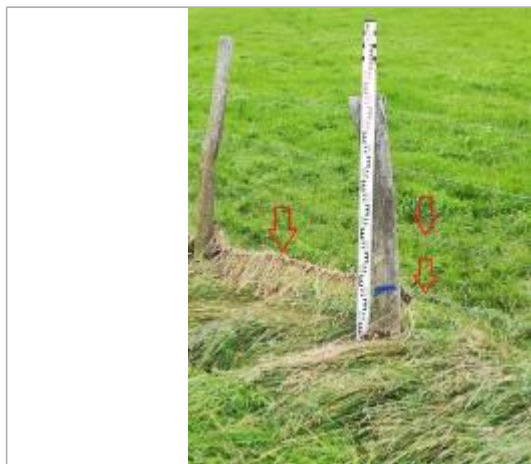
**Commentaires :** Le niveau des brindilles laissées sur la clôture a été reporté à la bombe de peinture bleue sur le piquet de clôture par le SIVA. Le maximum se situe entre les brindilles et le second fil à partir du sol.

Brindilles laissées par l'inondation, le maximum se situe entre le premier et le second fil (photo SPC SACN)
