Commune : **BOISSY-LES-PERCHE**

Rivière : **L' Avre**

Clotûre en rive gauche de l'Avre, à l'aval de l'ouvrage de franchissement

Code : WEB_S_201807233503 **Date de mise à jour :** 23/07/2018

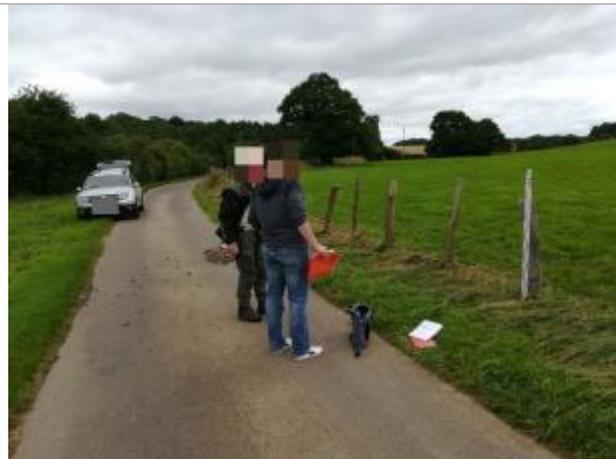
En rive gauche de l'ouvrage de franchissement de l'Avre (photo SPC SACN)

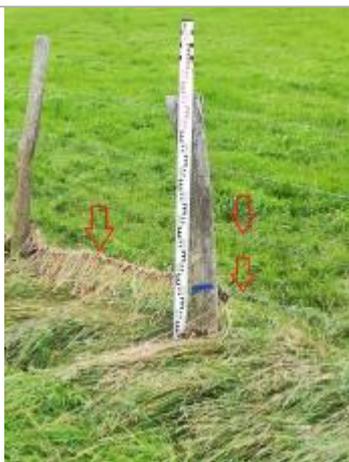
Commentaires : Le niveau des brindilles laissées sur la clôture a été reporté à la bombe de peinture bleue sur le piquet de clôture par le SIVA. Le maximum se situe entre les brindilles et le second fil à partir du sol.

Brindilles laissées par l'inondation, le maximum se situe entre le premier et le second fil (photo SPC SACN)
