Commune : SAINT-ANDRE

## **Entrée du camping St André**

## **1** Repère(s) sur le site

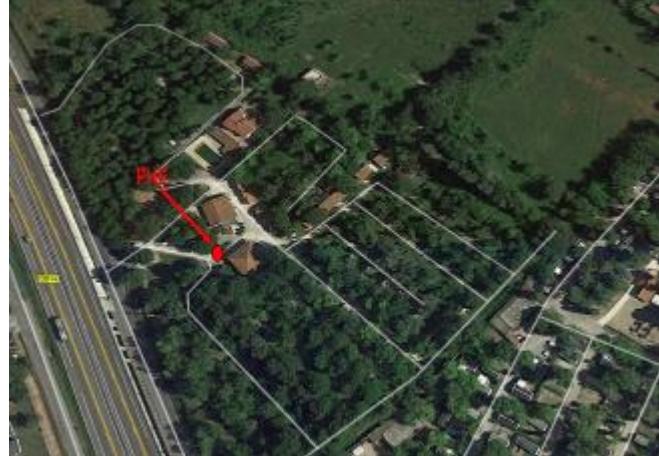
Vue du site

Nature de l'inondation : **Débordement de cours d'eau**

Altitude calculée de l'eau : **10.11 m**

Nature du repère : **Laisse d'inondation**

<b>Visibilité :</b> Non	<b>État du repère :</b> Disparu
<b>Pérennité :</b> Aucune	<b>Repère calculé :</b> Non renseigné
<b>PHEC :</b> Non renseigné
