Commune : **SAINT-LUBIN-DES-JONCHERETS**

Rivière : **L' Avre**

## A proximité du transformateur EDF, en amont du Pont-Vert

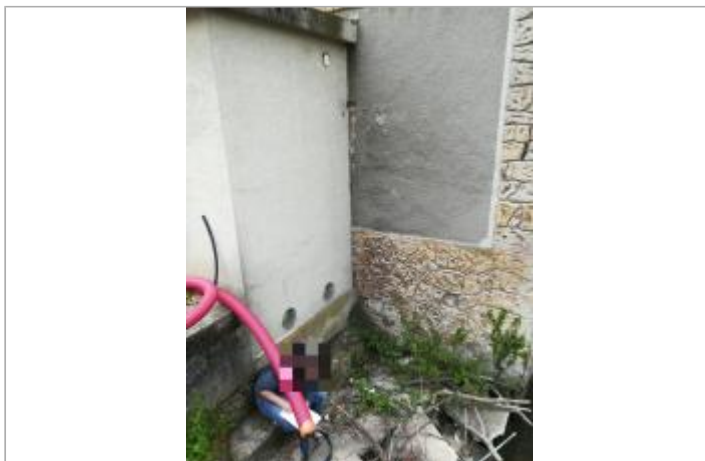
A proximité du transformateur EDF (photo SIVA)

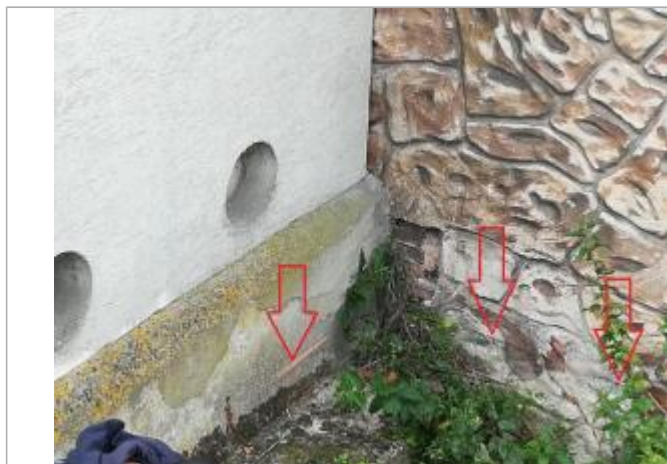
**Commentaires :** Le niveau maximum laissé par les débris a été reporté à l'angle transformateur maison par le SPC SACN (marquage de brique orange)

Débris laissés par l'inondation (photo SIVA)
