Commune : **SAINT-LUBIN-DES-JONCHERETS**

Rivière : **L' Avre**

## A proximité du transformateur EDF, en amont du Pont-Vert

**Code :** WEB\_S\_201807240729

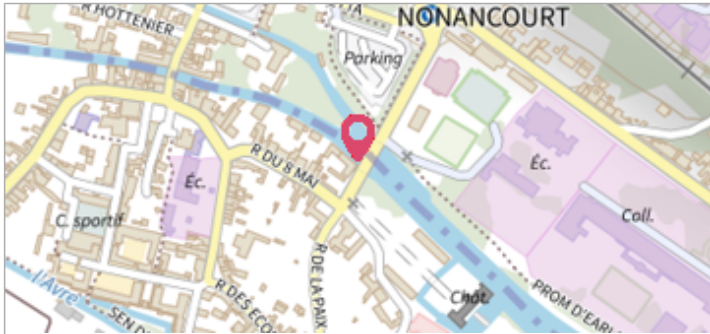
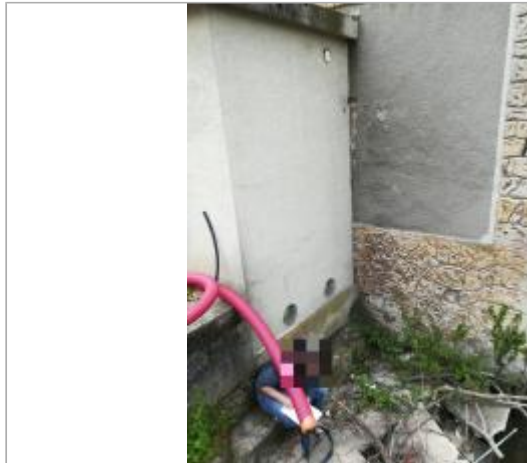
A proximité du transformateur EDF (photo SIVA)

**Commentaires :** Le niveau maximum laissé par les débris a été reporté à l'angle transformateur maison par le SPC SACN (marquage de brique orange)

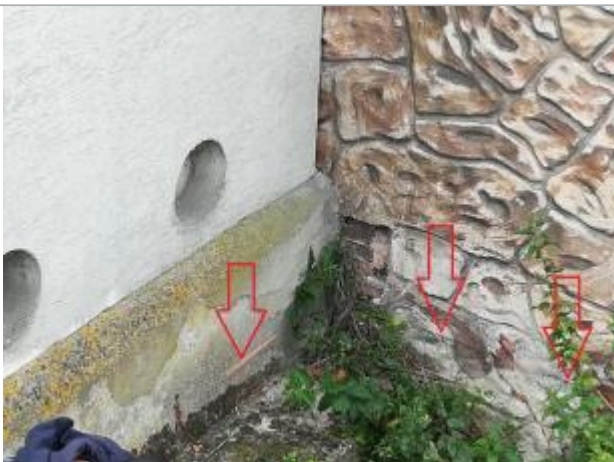
Nature du repère : **Laisse d'inondation**

Débris laissés par l'inondation (photo SIVA)
