Commune : SAINT-LUBIN-DE-CRAVANT

N°4 rue des Marnières

Rivière : La Meuvette

GÉNÉRAL**Unité de gestion :** Seine aval-Côtiers Normands**Code :** WEB_S_201807245050**Date de mise à jour :** 24/07/2018**Auteur :** SPC.SACN

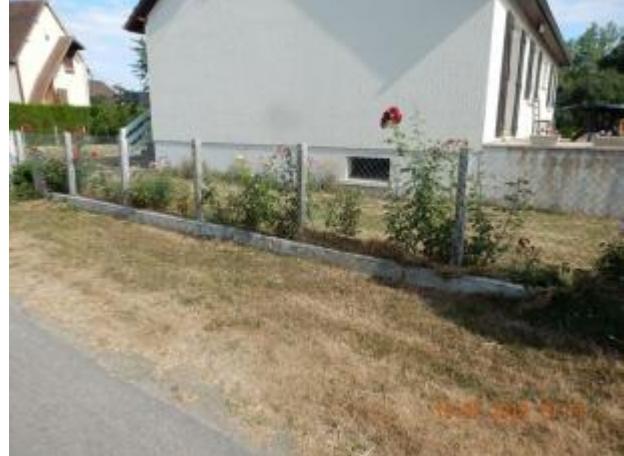
N° 4 rue des Marnières (photo SPC SACN)

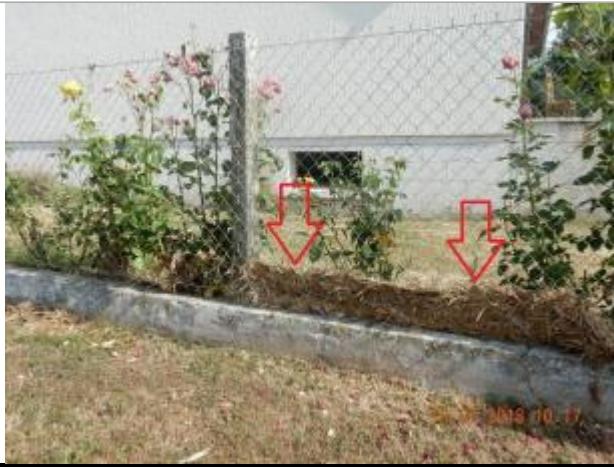
**12 Juin 2018**Nature de l'inondation : **Débordement de cours d'eau**Nature du repère : **Laisse d'inondation****Commentaires :** Des laisses d'inondation à 1,46 m au-dessus du sol ont aussi été photographiées dans le sous-sol de la maison (photos non mises en ligne)**GÉNÉRAL****Code :** WEB_R_201807245646**Date de mise à jour :****Auteur :** SPC.SACN

Dépôt de brindilles sur le grillage (photo SPC SACN)
