Commune : **SAINT-LUBIN-DE-CRAVANT** | Rivière : **La Meuvette**  
**N° 5 rue Saint-Lubin**

**GÉNÉRAL**  
 Unité de gestion : Seine aval-Côtiers Normands  
 Code : WEB\_S\_202205294944    Date de mise à jour : 24/07/2018  
 Auteur : SPC.SACN

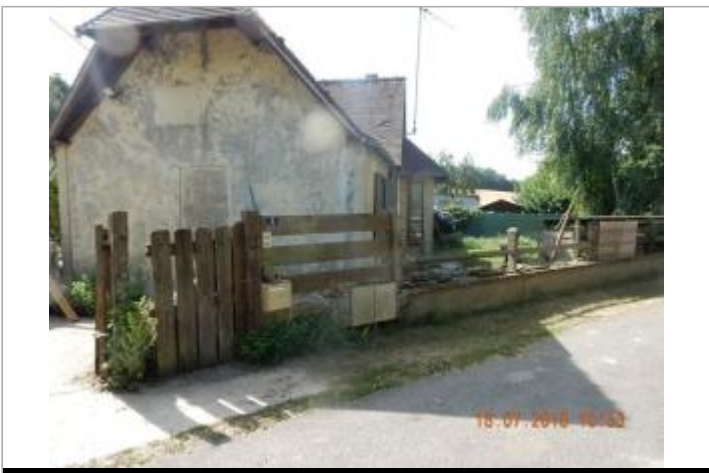
N°5 rue Saint-Lubin (photo SPC SACN)

**Commentaires :** Des photos de laisses d'inondation ont été prises dans la propriété (porte de garage, mur extérieur de la maison) montrant qu'il y avait environ 0,85 m d'eau dans la maison (photos non mises en ligne)
