Commune : **NANTEUIL-SUR-MARNE**Rivière : **La Marne****Face au 13 route des Crouttes****Commentaires :** Su l'escalier en béton**1**

GÉNÉRAL**Unité de gestion :** Seine moyenne-Yonne-Loing**Code :** SMYL18_MA_S_04**Date de mise à jour :** 24/07/2018**Auteur :** SPC SMYL

**1^{er} Février 2018**Nature de l'inondation : **Débordement de cours d'eau**Altitude calculée de l'eau : **non déterminé**Nature du repère : **Laisse d'inondation****Commentaires :** Laisse sur l'escalier**GÉNÉRAL****Code :** SMYL18_MA_R_04_1**Date de mise à jour :****Auteur :** SPC SMYL

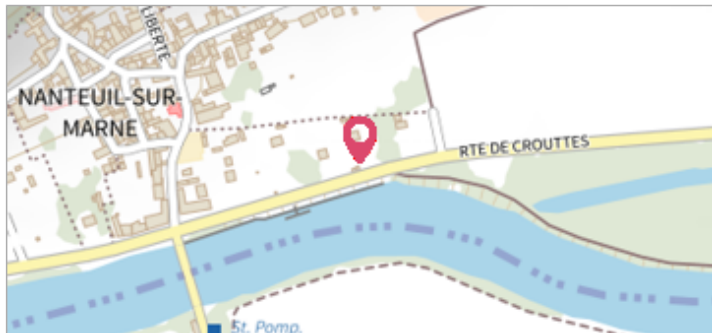
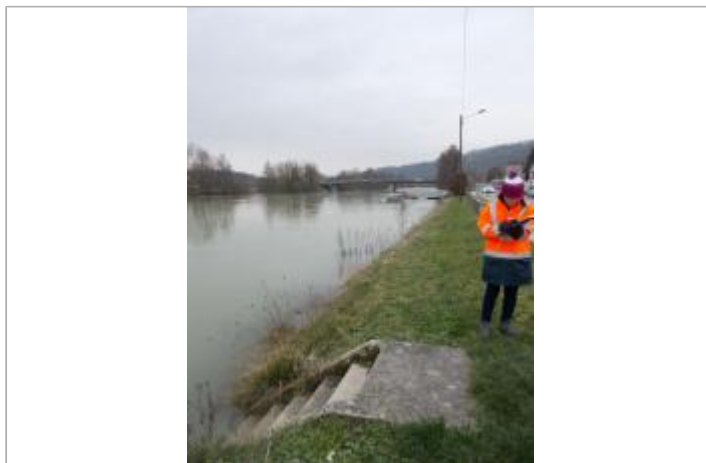
Vue du site - Auteur : SPC SMYL

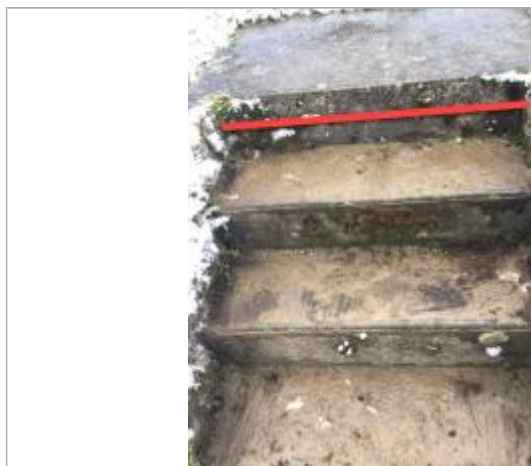
Vue de la laisse - Auteur : SPC SMYL

MARQUE**Maximum de l'inondation :** Oui**Visibilité :** Non renseigné**État du repère :** Disparu**Pérennité :** Aucune**Repère calculé :** Non renseigné**PHEC :** Non renseigné**SOURCE DE REPÉRAGE : RELEVÉ DE LAISSES SUITE À LA CRUE DE FÉVRIER 2018 SUR LA MARNE EN ÎLE-DE-FRANCE - 13/02/2018****Type de repérage :** Campagne de terrain post-inondation**Organisme :** SPC Seine moyenne - Yonne - Loing**REPÉRAGE POST-INONDATION - 15/05/2018****Méthode :** GPS**Organisme :** SPC Seine moyenne - Yonne - Loing**Référence nivelée :** Marque d'inondation**Système altimétrique :** NGF IGN 1969 (système normal)
