Commune : **MEAUX**Rivière : **La Marne****Parc du Pâtis****Commentaires** : 1er banc à droite au croisement du chemin du Pâtis**1** Repère(s) sur le site**GÉNÉRAL****Unité de gestion** : Seine moyenne-Yonne-Loing**Code** : SMYL18_MA_S_23**Date de mise à jour** : 24/07/2018**Auteur** : SPC SMYL

GÉOLOCALISATION**Coordonnées WGS84** : X: 2.88996254 / Y: 48.94461230**Coordonnées RGF93 (Lambert 93)** X: 691939.78 / Y: 6871632.83**Coordonnées RGF93 (ETRS89)** : X: 2.8899625 / Y: 48.9446123**Code Hydro**: F---0100**Rive de référence**: Droite**2 Février 2018**

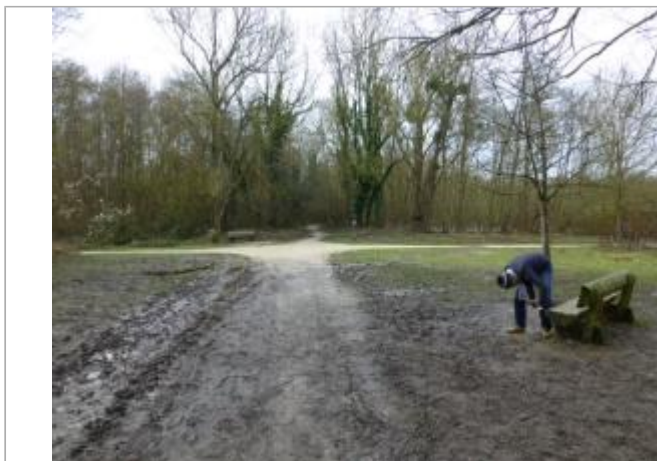
Vue du site - Auteur : SPC SMYL

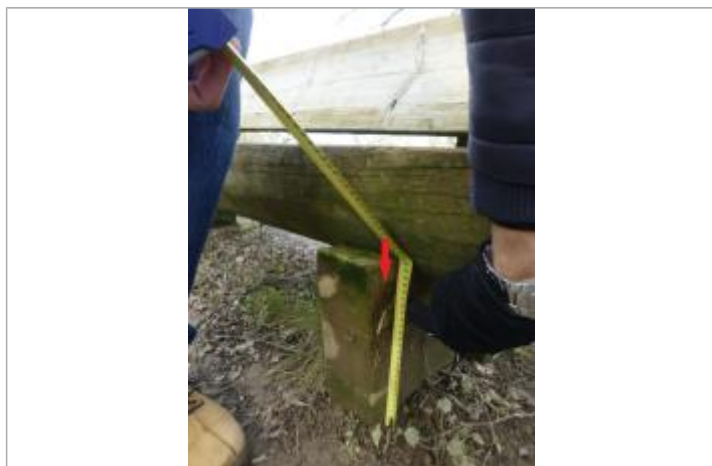
Nature de l'inondation : **Débordement de cours d'eau**Altitude calculée de l'eau : **47.469 m**Nature du repère : **Laisse d'inondation****Commentaires** : Laisse sur le pief du banc**GÉNÉRAL****Code** : SMYL18_MA_R_23_1**Date de mise à jour** :**Auteur** : SPC SMYL

MARQUE**Maximum de l'inondation** : Oui**Visibilité** : Non renseigné**État du repère** : Disparu**Pérennité** : Aucune**Repère calculé** : Non renseigné**PHEC** : Non renseigné

Vue de la laisse - Auteur : SPC SMYL
