Commune : **CROUTTES-SUR-MARNE**Rivière : **La Marne**

## Chemin au bout de la rue du Gué, près de la Marne

**Unité de gestion :** Seine amont-Marne amont**Code :** SMYL18\_MA\_S\_01**Date de mise à jour :** 24/07/2018**Auteur :** SPC SMYL

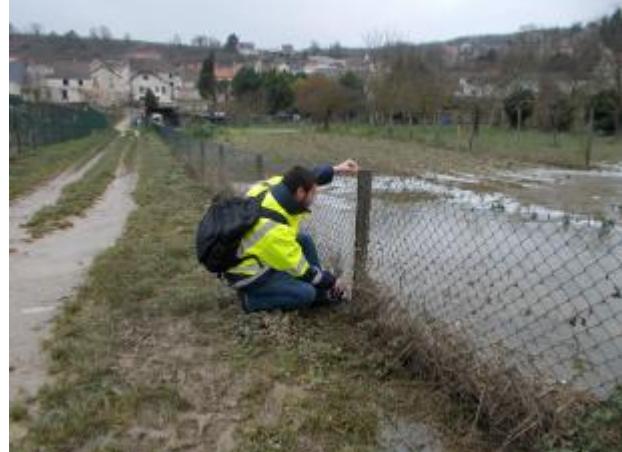
Commentaires : Grillage au niveau du 2ème poteau à droite en venant de la Marne

Vue du site - Auteur : SPC SMYL

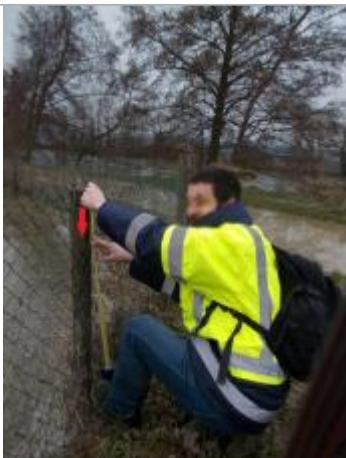
**1<sup>er</sup> Février 2018**Nature de l'inondation : **Débordement de cours d'eau**Altitude calculée de l'eau : **56.868 m**Nature du repère : **Laisse d'inondation**

Commentaires : Laisse sur le grillage

Vue de la laisse - Auteur : SPC SMYL

**Maximum de l'inondation :** Oui**Visibilité :** Non renseigné**État du repère :** Disparu**Pérennité :** Aucune**Repère calculé :** Non renseigné**PHEC :** Non renseigné

**Méthode :** GPS**Organisme :** SPC Seine moyenne - Yonne - Loing**Référence nivélée :** Autre type de référence**Description référence du repère :** Sommet du poteau**Système altimétrique :** NGF IGN 1969 (système normal)**Altitude de la référence (en m) :** 57.058 m**Différence entre le niveau d'eau et la référence (en m) :** -0.190 m**Altitude calculée de l'eau (en m) :** 56.868 m
