Commune : **ETANG-SUR-ARROUX**

Rivière : **L' Arroux**

Impasse du Champ d'Arroux, aval du pont D994

Code : LCI1801ARR_S_01

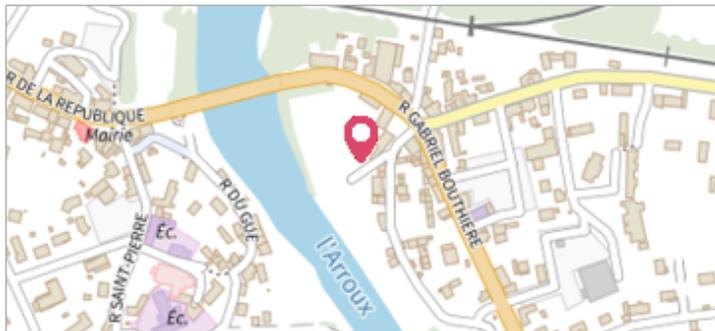
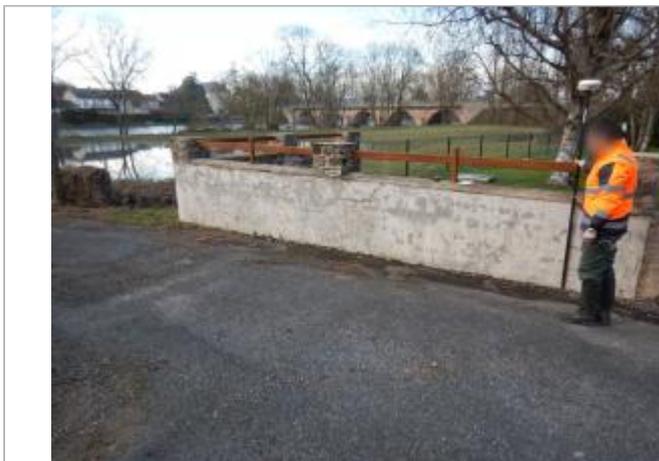
Commentaires : Muret délimitant la propriété du n°4 rue du Champ d'Arroux.

Site et repère de la crue de janvier 2018

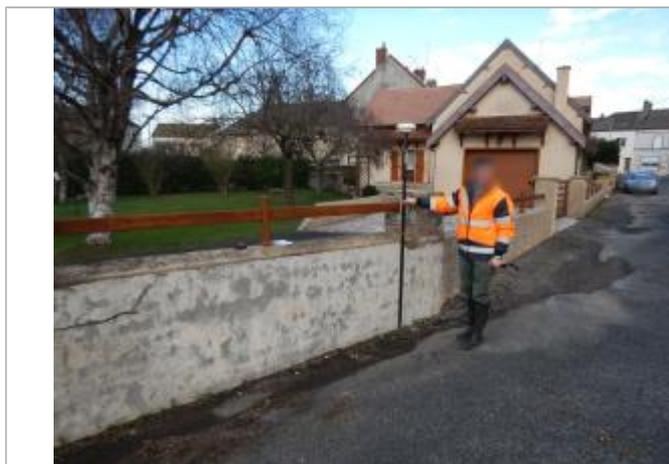
Repère

Nature du repère : **Laisse d'inondation**

Commentaires : Laisse de crue à + 0,26 m au-dessus du terrain naturel
