Commune : **ETANG-SUR-ARROUX** | Rivière : **L' Arroux**

Champ de Foire, près de la Maison des Sociétés

Unité de gestion : Loire-Allier-Cher-Indre
Code : LCI1801ARR_S_02 **Date de mise à jour :** 25/07/2018
Auteur : SPC LCI

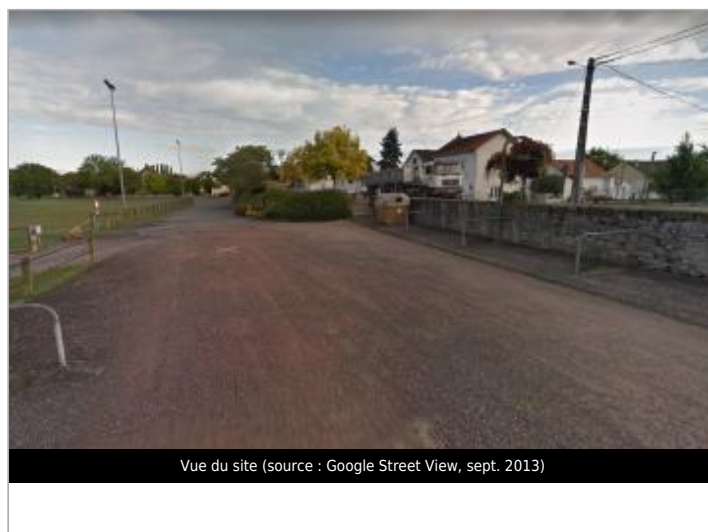
Commentaires : Laisse de crue sur le sol

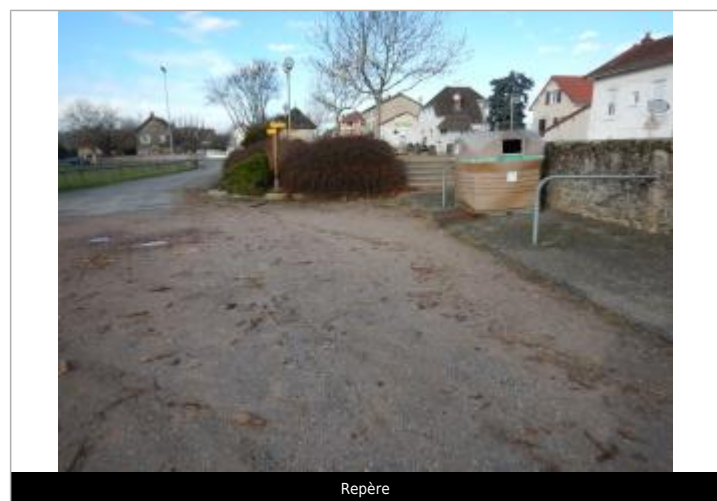
Code : LCI1801ARR_R_02_1 **Date de mise à jour :** 19/11/2018
Auteur : SPC LCI

5 Janvier 2018 Altitude calculée de l'eau : **273.015 m**

Nature de l'inondation : **Débordement de cours d'eau** Nature du repère : **Limite au sol**

Maximum de l'inondation : Oui
Visibilité : Oui **État du repère :** Disparu
Pérennité : Aucune **Repère calculé :** Non renseigné
PHEC : Non renseigné
