Commune: ETANG-SUR-ARROUX

Rivière : L' Arroux

Champ de Foire, près de la Maison des Sociétés

Code: LCI1801ARR_R_02_1

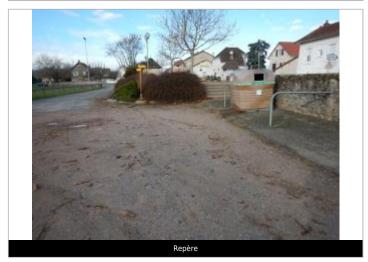
Commentaires : Laisse de crue sur le sol

Nature du repère : Limite au sol

Visibilité: Oui État du repère : Disparu Pérennité: Aucune Repère calculé : Non renseigné
