Commune : ETANG-SUR-ARROUX

Rivière : L' Arroux

## Virage Rue du Champ d'Arroux / Champ de Foire

Site et repère de la crue de janvier 2018

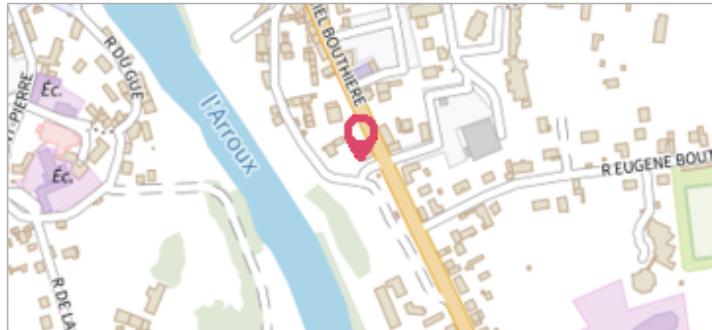
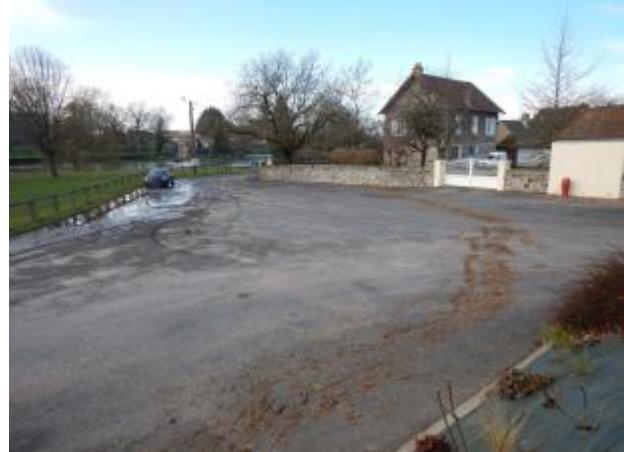
Commentaires : Laisse de crue sur la chaussée de la rue du Champ d'Arroux, dans le virage au niveau du Champ de Foire.

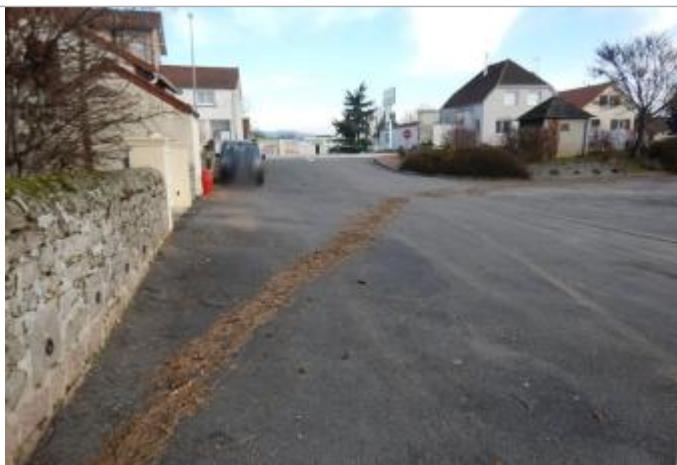
Repère

Nature du repère : Limite au sol

**Maximum de l'inondation :** Oui**Visibilité :** Oui**Pérennité :** Aucune**PHEC :** Non renseigné**État du repère :** Disparu**Repère calculé :** Non renseigné**SOURCE DE REPÉRAGE : RECENSEMENT DES REPÈRES DE LA CRUE DE JANVIER 2018 SUR LE BASSIN DE L'ARROUX. - 28/02/2018****Type de repérage :** Non renseigné**Organisme :** SPC Loire - Cher - Indre
