Commune : **ETANG-SUR-ARROUX**

Rivière : **L' Arroux**

Virage Rue du Champ d'Arroux / Champ de Foire

Code : LCI1801ARR_S_03

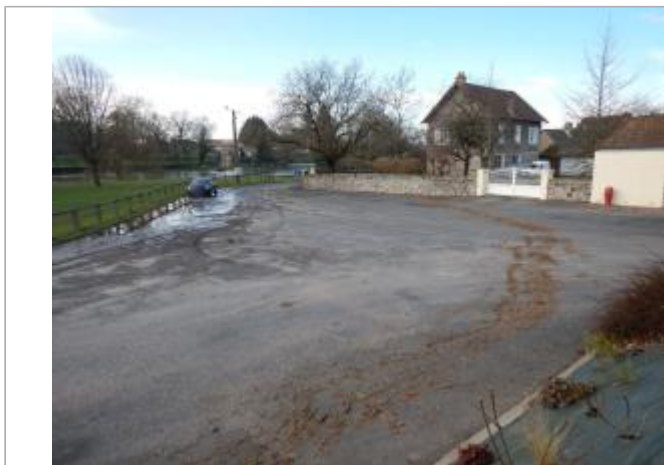
Site et repère de la crue de janvier 2018

Commentaires : Laisse de crue sur la chaussée de la rue du Champ d'Arroux, dans le virage au niveau du Champ de Foire.

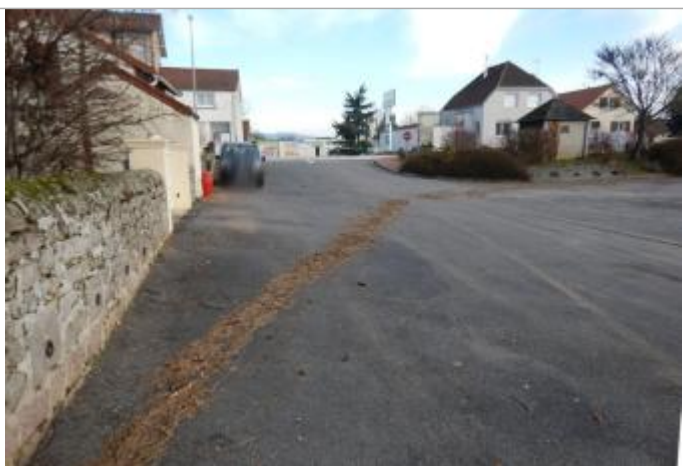
Repère

Nature du repère : **Limite au sol**

État du repère : Disparu

Altitude de la référence (en m) : 273.024 m
