| | Commune : RIGNY-SUR-ARROUX | Rivière : L' Arroux |
| Zone de loisir, extrémité aval de Chasey | | |

| Code : LCI1801ARR_S_24 Date de mise à jour : 25/07/2018 |

| Code : LCI1801ARR_R_24_1 Date de mise à jour : 19/11/2018 |

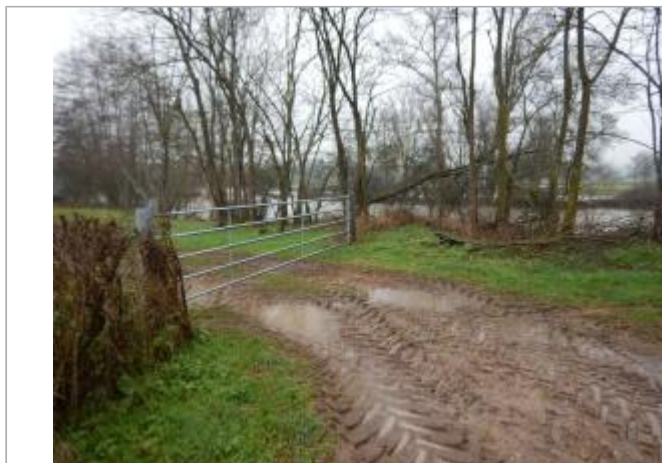
| Commentaires : Site situé sur la berge à 80 m du portail métallique. | 1 Repère(s) sur le site | |

Portail d'accès au site

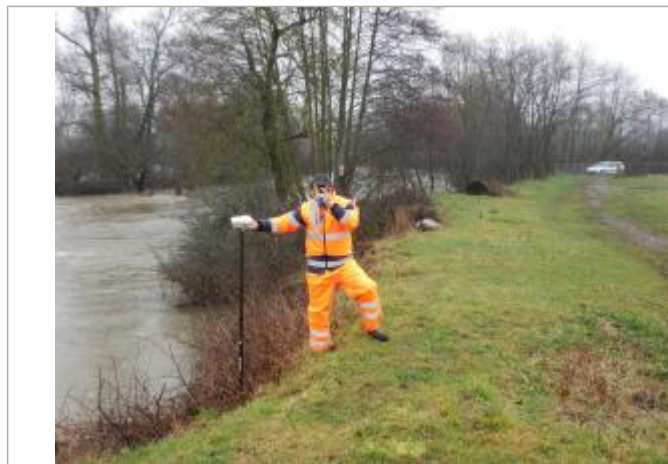
| | 5 Janvier 2018 | Altitude calculée de l'eau : 236.501 m |
| | Nature de l'inondation : Débordement de cours d'eau | Nature du repère : Limite au sol |

Repère

| Visibilité : Oui État du repère : Disparu |
