Commune : ETANG-SUR-ARROUX

Rivière : L' Arroux

Impasse du Champ d'Arroux, aval du pont D994

Code : LCI1801ARR_S_01

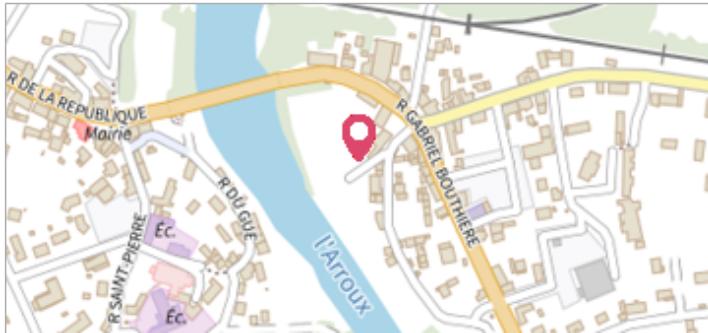
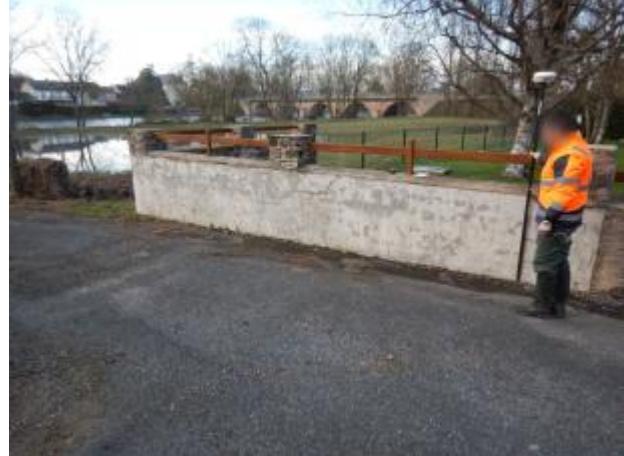
Commentaires : Muret délimitant la propriété du n°4 rue du Champ d'Arroux.

Site et repère de la crue de janvier 2018

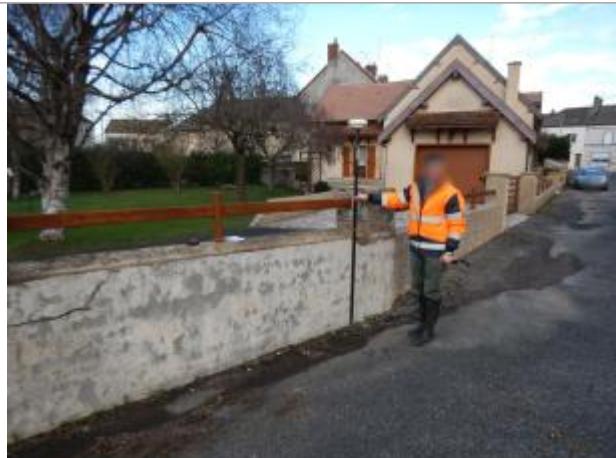
Repère

Commentaires : Laisse de crue à + 0,26 m au-dessus du terrain naturel

Nature du repère : Laisse d'inondation

État du repère : Disparu
