Commune : **ETANG-SUR-ARROUX** | Rivière : **L' Arroux**

Champ de Foire, près de la Maison des Sociétés

Unité de gestion : Loire-Allier-Cher-Indre
 Code : LCI1801ARR_S_02 Date de mise à jour : 25/07/2018
 Auteur : SPC LCI

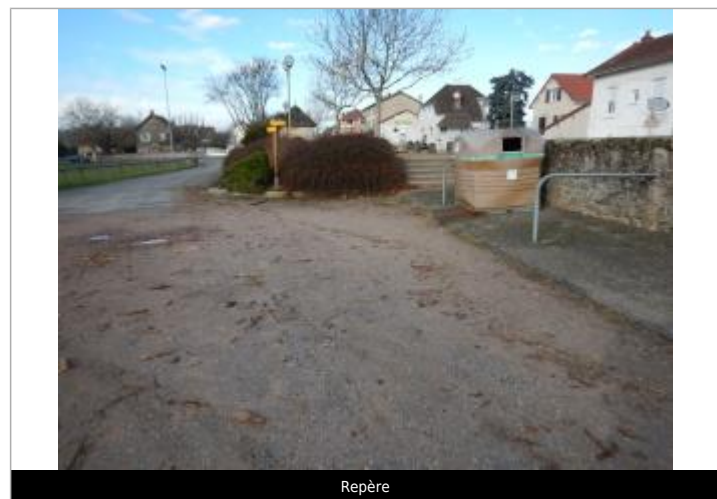
Commentaires : Laisse de crue sur le sol

5 Janvier 2018 Altitude calculée de l'eau : **273.015 m**

Nature de l'inondation : **Débordement de cours d'eau** Nature du repère : **Limite au sol**

Maximum de l'inondation : Oui
 Visibilité : Oui État du repère : Disparu
 Pérennité : Aucune Repère calculé : Non renseigné
 PHEC : Non renseigné
