Commune : <b>ETANG-SUR-ARROUX</b>	Rivière : <b>L' Arroux</b>
<b>Champ de Foire, près de la Maison des Sociétés</b>		
<b>Commentaires :</b> Laisse de crue sur le sol	<b>1</b> Repère(s) sur le site

<b>GÉNÉRAL</b>	
<b>Unité de gestion :</b> Loire-Allier-Cher-Indre	
<b>Code :</b> LCI1801ARR_S_02	<b>Date de mise à jour :</b> 25/07/2018
<b>Auteur :</b> SPC LCI

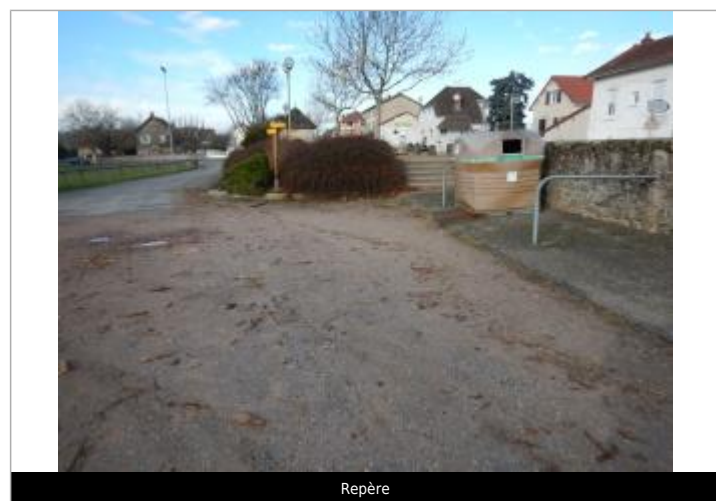
Repère

<b>5 Janvier 2018</b>	Altitude calculée de l'eau : <b>273.015 m</b>
	Nature de l'inondation : <b>Débordement de cours d'eau</b>	Nature du repère : <b>Limite au sol</b>

<b>MARQUE</b>	
<hr/>	
<b>Maximum de l'inondation :</b> Oui	
<b>Visibilité :</b> Oui	<b>État du repère :</b> Disparu
<b>Pérennité :</b> Aucune	<b>Repère calculé :</b> Non renseigné
<b>PHEC :</b> Non renseigné
