Commune : **ETANG-SUR-ARROUX**

Rivière : **L' Arroux**

Virage Rue du Champ d'Arroux / Champ de Foire

Code : LCI1801ARR_S_03

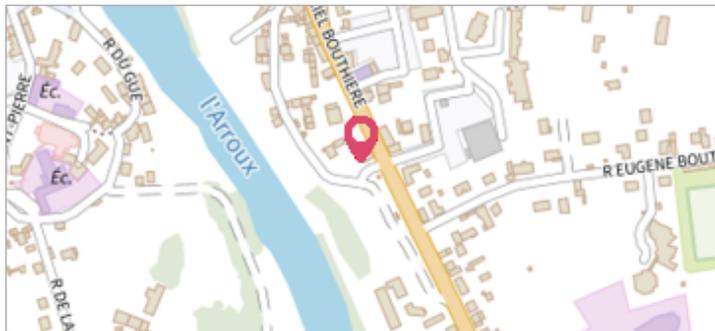
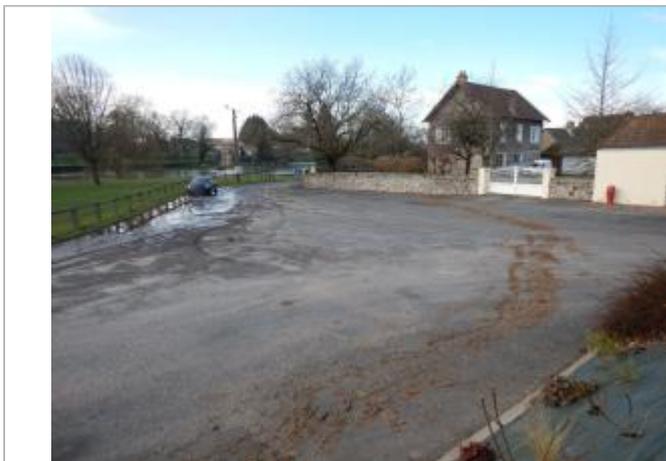
Commentaires : Laisse de crue sur la chaussée de la rue du Champ d'Arroux, dans le virage au niveau du Champ de Foire.

Site et repère de la crue de janvier 2018

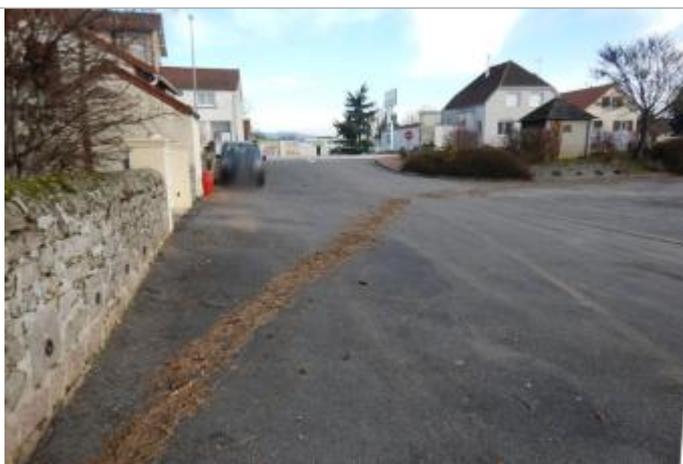
Repère

Nature du repère : **Limite au sol**

État du repère : Disparu

Altitude de la référence (en m) : 273.024 m
