Commune : **ETANG-SUR-ARROUX**

Rivière : **L' Arroux**

Virage Rue du Champ d'Arroux / Champ de Foire

Code : LCI1801ARR_S_03

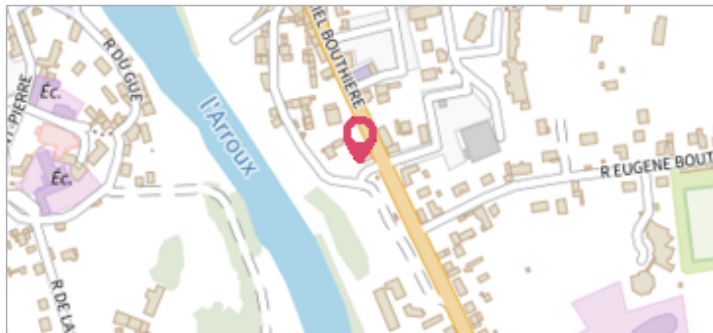
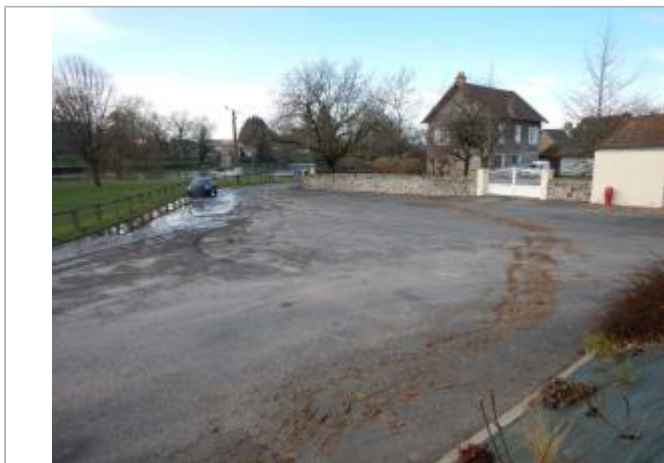
Site et repère de la crue de janvier 2018

Commentaires : Laisse de crue sur la chaussée de la rue du Champ d'Arroux, dans le virage au niveau du Champ de Foire.

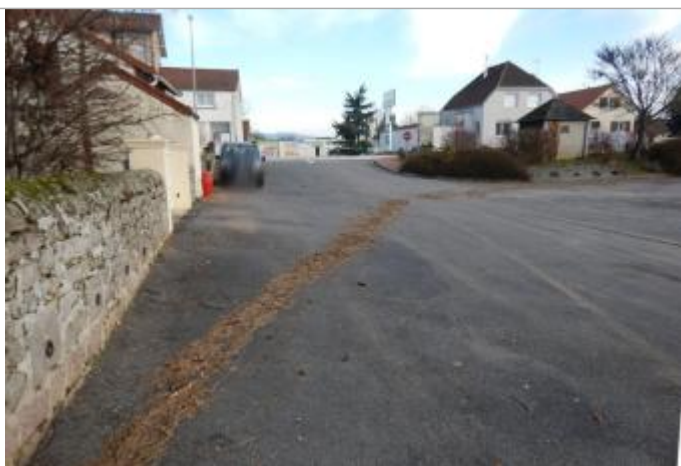
Repère

Altitude calculée de l'eau : **273.024 m**

Nature du repère : **Limite au sol**

État du repère : Disparu
