Commune : **DIGOIN**Rivière : **L' Arroux**

Rue de la Bourbince, barrière métallique

Code : LCI1801ARR_S_18

Site pendant la crue de janvier 2018

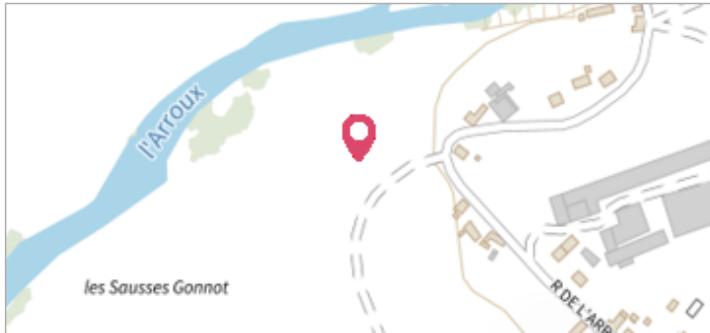
Nature de l'inondation : **Débordement de cours d'eau**Altitude calculée de l'eau : **229.078 m**Nature du repère : **Laisse d'inondation****Commentaires** : Laisse de crue sur le poteau gauche de la barrière, et située à + 0,82 m au-dessus du terrain naturel.**GÉNÉRAL**
