Commune : **MESNILS-SUR-ITON**Rivière : **L' Iton****A proximité du terrain de pétanque****1** Repère(s) sur le site**GÉNÉRAL****Unité de gestion :** Seine aval-Côtiers Normands**Code :** WEB_S_201807254839 **Date de mise à jour :** 25/07/2018**Auteur :** SPC.SACN

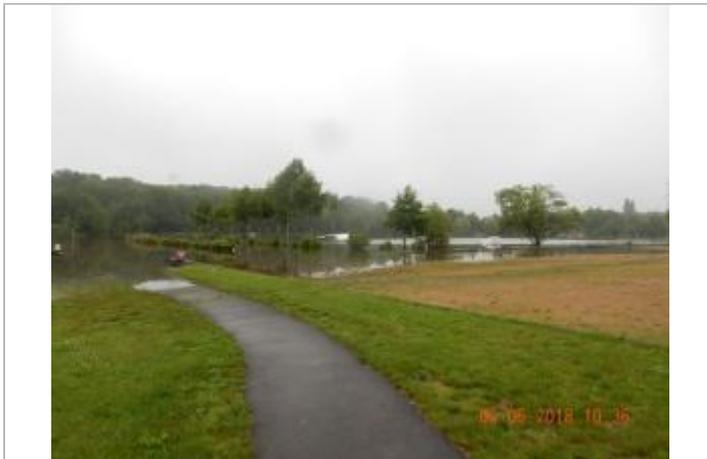
A proximité du terrain de pétanque (photo SPC SACN)

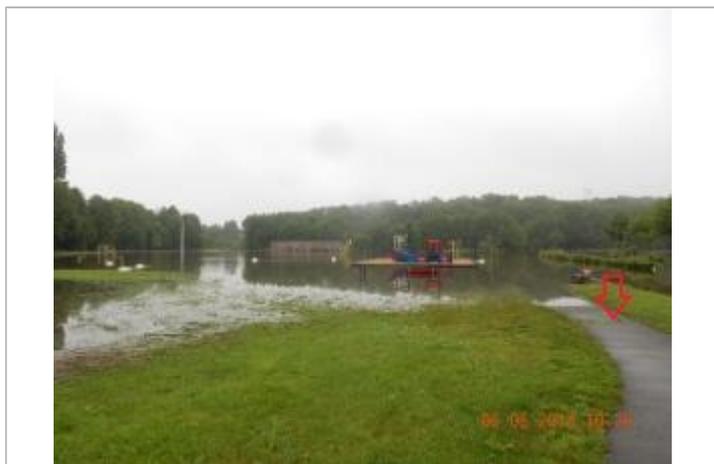
**5 Juin 2018**Altitude calculée de l'eau : **132.58 m**Nature de l'inondation : **Débordement de cours d'eau**Nature du repère : **Marque peinture ou encre****Commentaires :** Les laisses d'inondation ont été matérialisés au sol par de la peinture verte**GÉNÉRAL****Code :** WEB_R_201807254802**Date de mise à jour :****Auteur :** SPC.SACN

MARQUE**Maximum de l'inondation :** Oui**Visibilité :** Oui**Repère calculé :** Non**Pérennité :** Moyenne**PHEC :** Non**SOURCE DE REPÉRAGE : CAMPAGNE DE TERRAIN SPC SACN DU 6 JUIN 2018 - 06/06/2018****Type de repérage :** Campagne de terrain post-inondation**Organisme :** SPC Seine aval - Côtiers normands**NIVELLEMENT SPC SACN. LE SPC N'EST PAS GÉOMÈTRE EXPERT, LES COTES SONT DONNÉES À TITRES INDICATIF. - 14/12/2021****Méthode :** GPS**Commentaires sur le nivellement :** La trace peinte avait disparu au moment du nivellement.

L'altitude a été estimée avec l'aide du cliché pris au moment du relevé de la laisse (photo du repère disponible sur la plateforme)

Laises d'inondation matérialisées par de la peinture (photo SPC SACN)
