Commune : **MESNILS-SUR-ITON**Rivière : **L' Iton****A proximité du terrain de pétanque****1** Repère(s) sur le site**GÉNÉRAL****Unité de gestion :** Seine aval-Côtiers Normands**Code :** WEB\_S\_201807254839 **Date de mise à jour :** 25/07/2018**Auteur :** SPC.SACN

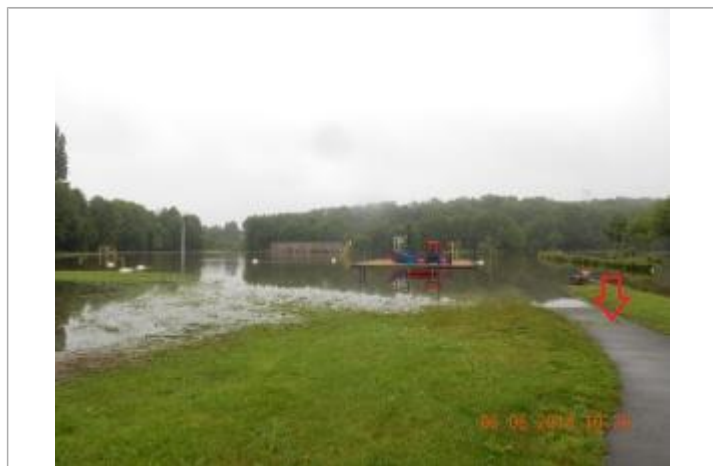
**5 Juin 2018**Altitude calculée de l'eau : **132.58 m**Nature de l'inondation : **Débordement de cours d'eau**Nature du repère : **Marque peinture ou encre****Commentaires :** Les laisses d'inondation ont été matérialisés au sol par de la peinture verte**GÉNÉRAL****Code :** WEB\_R\_201807254802**Date de mise à jour :****Auteur :** SPC.SACN

Laissez d'inondation matérialisées par de la peinture (photo SPC SACN)
