Commune : **MESNILS-SUR-ITON** | Rivière : **L' Iton**

**A proximité du terrain de pétanque**

**Unité de gestion :** Seine aval-Côtiers Normands  
**Code :** WEB\_S\_201807254839 **Date de mise à jour :** 25/07/2018  
**Auteur :** SPC.SACN

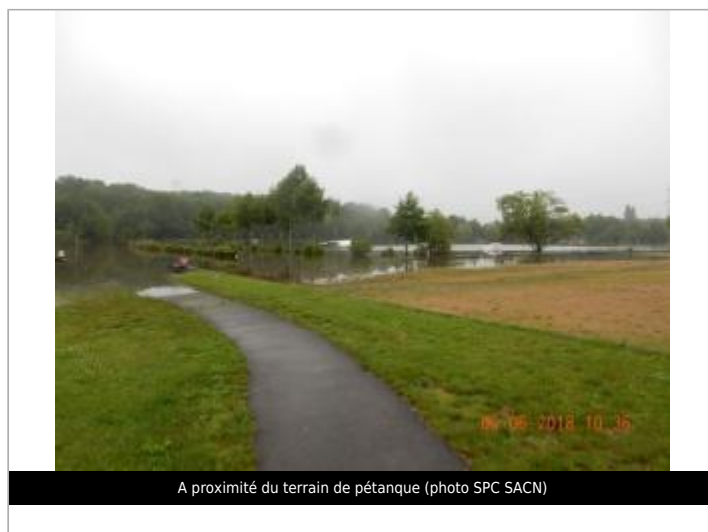
**5 Juin 2018** Altitude calculée de l'eau : **132.58 m**

Nature de l'inondation : **Débordement de cours d'eau** Nature du repère : **Marque peinture ou encre**

**Commentaires :** Les laisses d'inondation ont été matérialisés au sol par de la peinture verte

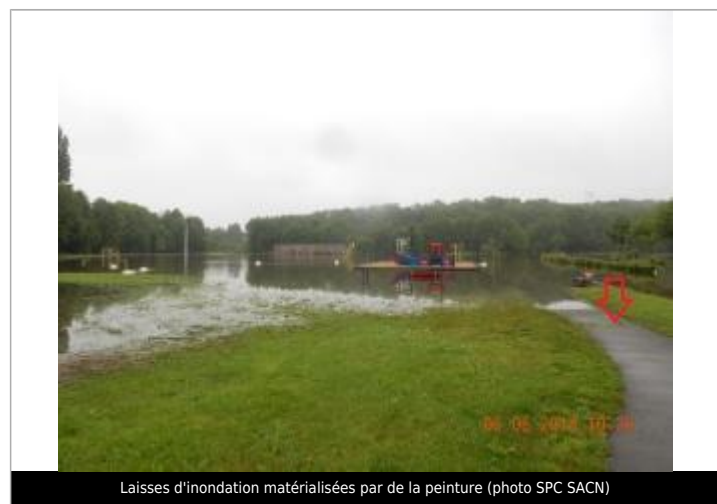
**Maximum de l'inondation :** Oui  
**Visibilité :** Oui **Repère calculé :** Non  
**Pérennité :** Moyenne  
**PHEC :** Non

**Méthode :** GPS  
**Commentaires sur le nivellement :** La trace peinte avait disparu au moment du nivellement.  
 L'altitude a été estimée avec l'aide du cliché prit au moment du relevé de la laisse (photo du repère disponible sur la plateforme)  
**Référence nivelée :** Marque d'inondation  
**Système altimétrique :** NGF IGN 1969 (système normal)  
**Altitude de la référence (en m) :** 132.580 m  
**Altitude calculée de l'eau (en m) :** 132.58 m
