Commune : AISY-SUR-ARMANCON

Rivière : L' Armançon

Passage principal entre Aisy et la D905- culée du pont SNCF

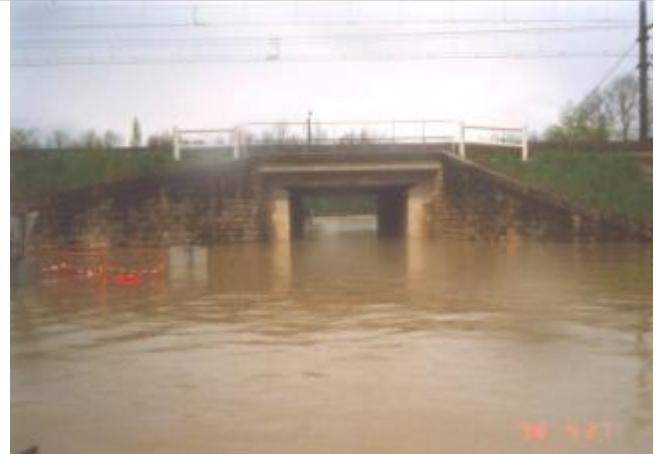
Pont SNCF lors de la crue de 1998 - auteur photo : ?

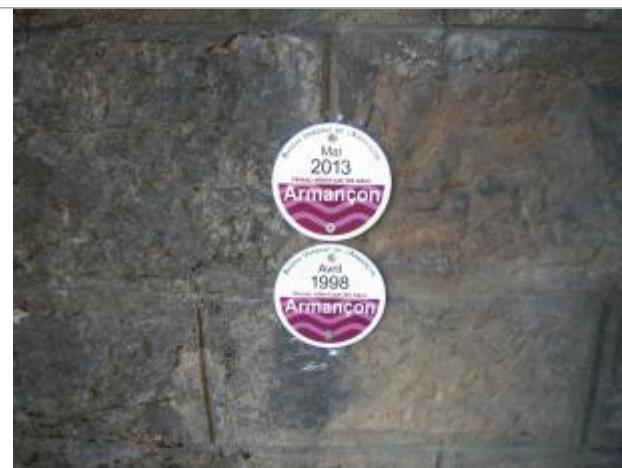
Texte : Bassin Versant de l'Armançon - Mai 2013 - Niveau atteint par les eaux - Armançon**Visibilité :** Oui

Repères 2013 et 1998 (zoom) - Photo SMBVA ©

Méthode : GPS**Référence nivélée :** Marque d'inondation**Système altimétrique :** NGF IGN 1969 (système normal)**Altitude de la référence (en m) :** 196.400 m**Altitude calculée de l'eau (en m) :** 196.4 m
