Commune : **BRETEUIL****Grillage de clôture au niveau des n°1 et 3 rue du Bas Ruel**

1 Repère(s) sur le site**GÉNÉRAL****Unité de gestion** : Seine aval-Côtiers Normands**Code** : WEB_S_201807263306 **Date de mise à jour** : 09/08/2024**Auteur** : SPC.SACN

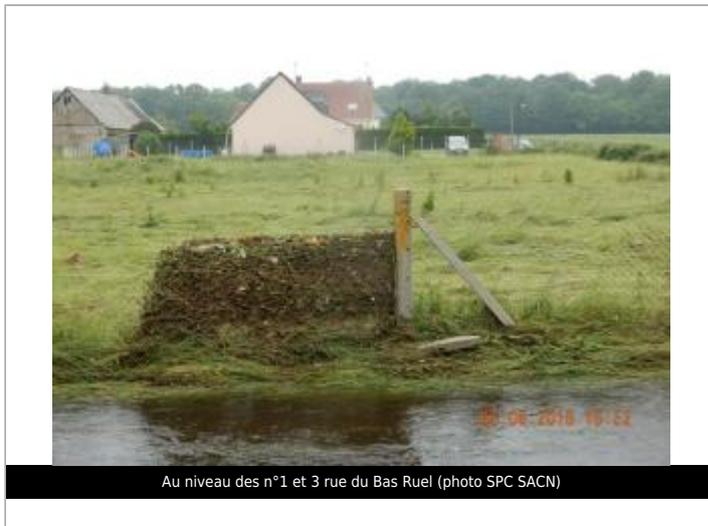
Commentaires : Le site se situe en rive droite du ruisseau le Ruel, lui-même affluent rive gauche du bras forcé de l'Iton. La laisse a été prise au niveau du 11 ème poteau en partant du pont de la rue Sainte Suzanne, situé sur la droite (en faisant face à la clôture). Ce poteau a un renfort latéral sur le coté droit.

Au niveau des n°1 et 3 rue du Bas Ruel (photo SPC SACN)

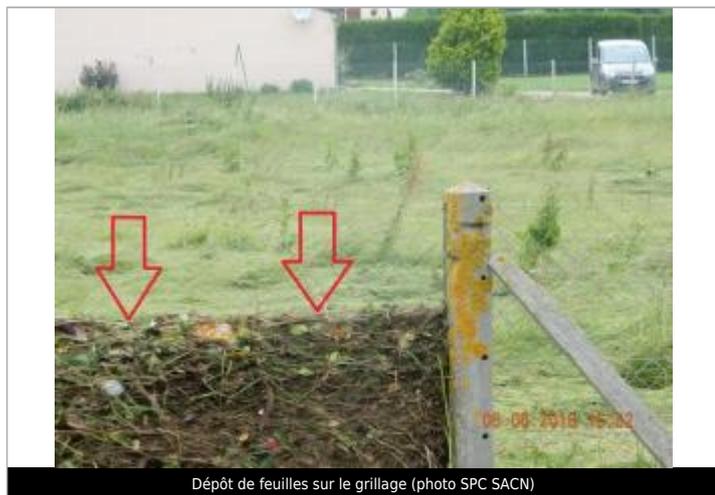
**5 Juin 2018**Nature de l'inondation : **Ruissellement**Altitude calculée de l'eau : **174.2 m**Nature du repère : **Laisse d'inondation****Commentaires** : Inondation suite à de forts ruissellements en provenance de l'amont du bassin-versant du Ruel**GÉNÉRAL****Code** : WEB_R_201807263703**Date de mise à jour** :**Auteur** : SPC.SACN

Dépôt de feuilles sur le grillage (photo SPC SACN)
