Commune : **BRETEUIL**

## Haie dans le virage entre les rues de la Jacterie et du Bas Ruel

**Code :** WEB\_S\_201807263520

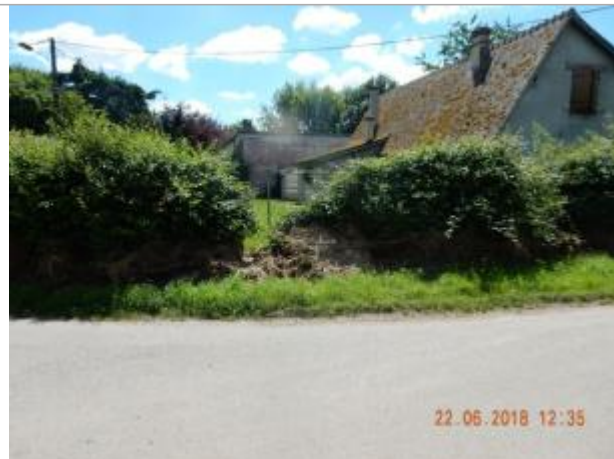
**Commentaires :** Le site se situe en rive gauche du ruisseau le Ruel, lui-même affluent rive gauche du bras forcé de l'Iton.

Le site se situe en rive gauche du ruisseau le Ruel (photo SPC SACN)

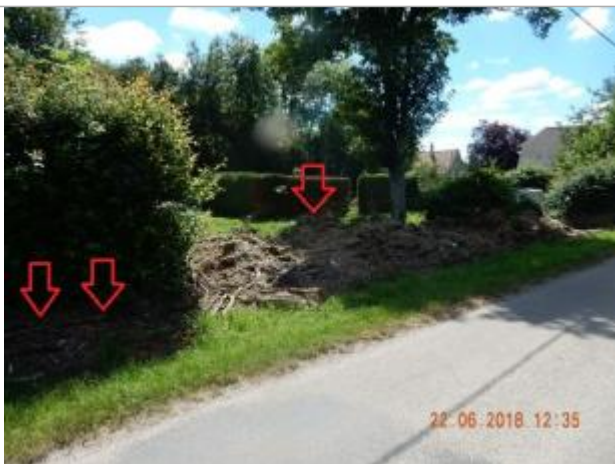
**Commentaires :** Inondation suite à de forts ruissellements en provenance de l'amont du bassin-versant du Ruel

Laisses d'inondation dans la haie (photo SPC SACN)
