Commune : **BRETEUIL**

Haie dans le virage entre les rues de la Jacterie et du Bas Ruel

Code : WEB_S_201807263520 **Date de mise à jour :** 09/08/2024

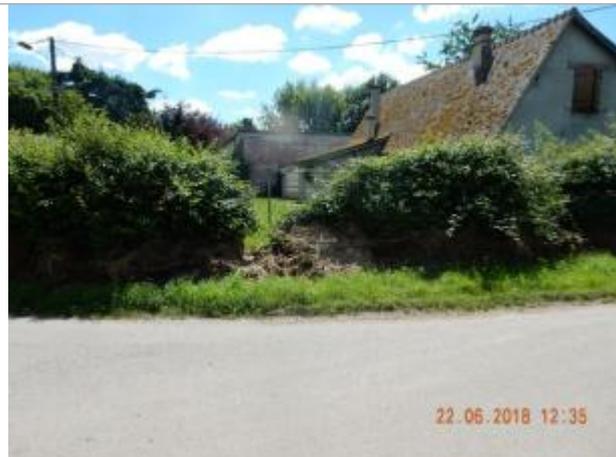
Le site se situe en rive gauche du ruisseau le Ruel (photo SPC SACN)

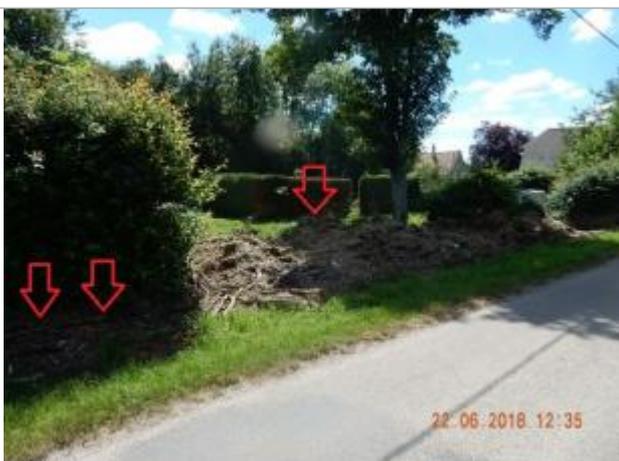
Commentaires : Inondation suite à de forts ruissellements en provenance de l'amont du bassin-versant du Ruel

Laisses d'inondation dans la haie (photo SPC SACN)
