# Maison de la Rivière de Saint Georges de Montaigu

Repère(s) sur le site

Code: EPSBSN\_S\_GM-06 Date de mise à jour: 21/09/2018

Auteur: EPTB Sèvre Nantaise

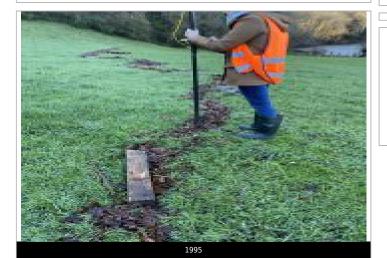
1995

Nature de l'inondation : **Débordement de cours d'eau**

Altitude calculée de l'eau : 32.13 m

Nature du repère : Repère normalisé (décret n°2005-233)

État du repère : Bon Repère calculé : Non

Méthode: Nivellement direct

Référence nivelée : Autre type de référence

Système altimétrique : NGF IGN 1969 (système normal)

Altitude de la référence (en m) : 32.130 m Altitude calculée de l'eau (en m) : 32.13

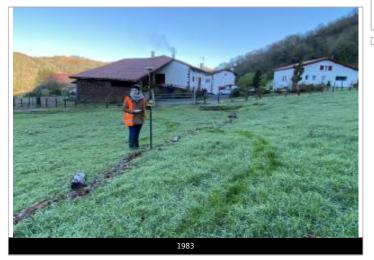
# 9 Avril 1983

**Texte:** 9 avril 1983

Visibilité : Oui État du repère : Bon Pérennité : Longue Repère calculé : Oui

PHEC: Oui

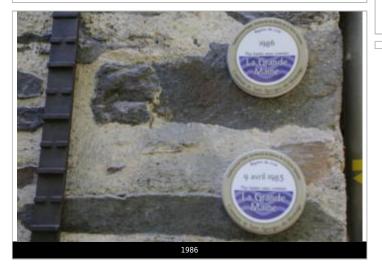
#### 1986

Nature de l'inondation : Débordement de cours d'eau

Nature du repère : Repère normalisé (décret n°2005-233)

**Texte:** 1986

Maximum de l'inondation : Oui

Visibilité : Oui État du repère : Bon

Pérennité: Longue

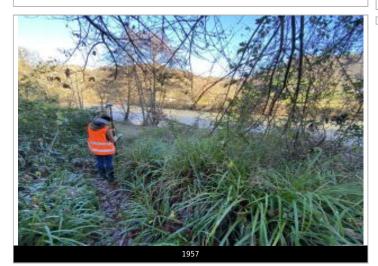
## 1957

Visibilité : Oui

État du repère : Bon

Pérennité: Longue

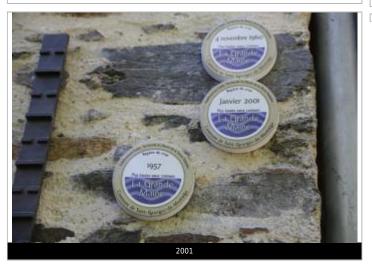
#### 2001

Visibilité : Oui Pérennité : Longue État du repère : Bon

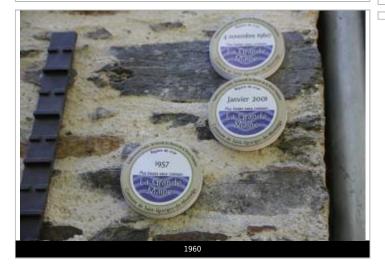
#### 1960

Visibilité : Oui

État du repère : Bon

Pérennité: Longue
