Commune : PLOURIN-LES-MORLAIX

10 rue de la tannerie

Rivière : Le Jarlot

Commentaires : Le cours d'eau de ce site est le Menguen, un affluent du Jarlot.**1**Repère(s) sur
le site**GÉNÉRAL****Unité de gestion :** Vilaine-Côtiers Bretons**Code :** MorlaixCo_05**Date de mise à jour :** 13/06/2022**Auteur :** Morlaix Communauté

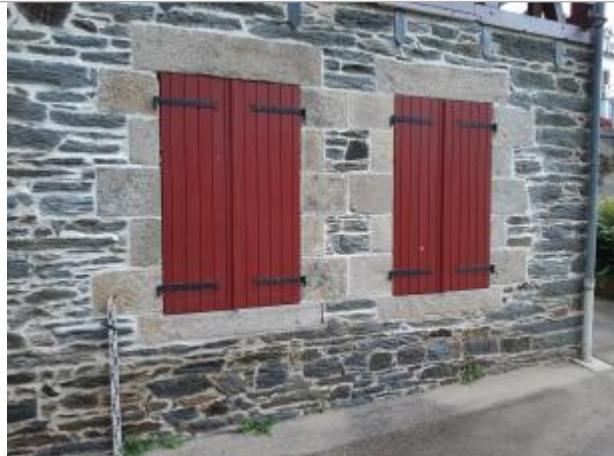
Bâtiment de la Tannerie, 10 rue de la tannerie

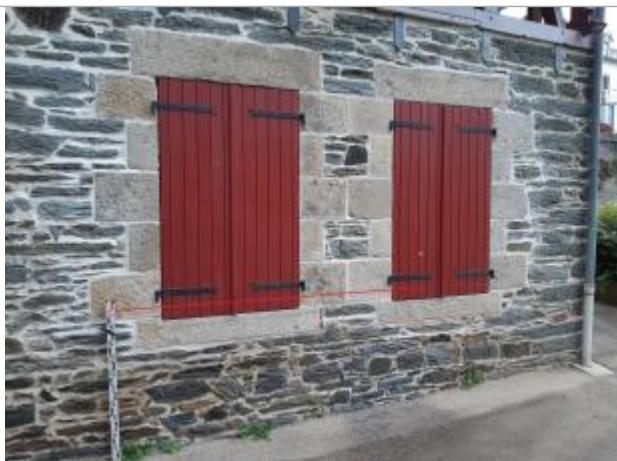
Laisse de crue sur volets à l'arrière du bâtiment

MARQUE**Maximum de l'inondation :** Oui**Visibilité :** Oui**État du repère :** Moyen**Pérennité :** Aucune**Repère calculé :** Non**PHEC :** Non renseigné**SOURCE DE REPÉRAGE : VISITE TERRAIN MORLAIX COMMUNAUTÉ**
- 19/09/2018**Type de repérage :** Campagne de terrain post-inondation**A L'ARRIÈRE DU BÂTIMENT, 2ÈME FENÊTRE, COTÉ GAUCHE
(CHARNIÈRES), SOL (CF ÉCHELLE SUR PHOTO) - 26/06/2019****Méthode :** Nivellement direct**Organisme :** GEOMEXPERT**Référence nivélée :** Autre type de référence**Description référence du repère :** A l'arrière du bâtiment, 2ème fenêtre, coté gauche (charnières), sol**Système altimétrique :** NGF IGN 1969 (système normal)**Altitude de la référence (en m) :** 17.300 m**Différence entre le niveau d'eau et la référence (en m) :** 1.040 m**Altitude calculée de l'eau (en m) :** 18.34
