Commune : PLOURIN-LES-MORLAIX

**10 rue de la tannerie**

Rivière : Le Jarlot

**Commentaires :** Le cours d'eau de ce site est le Menguen, un affluent du Jarlot.**1**Repère(s) sur  
le site**GÉNÉRAL****Unité de gestion :** Vilaine-Côtiers Bretons**Code :** MorlaixCo\_05**Date de mise à jour :** 13/06/2022**Auteur :** Morlaix Communauté

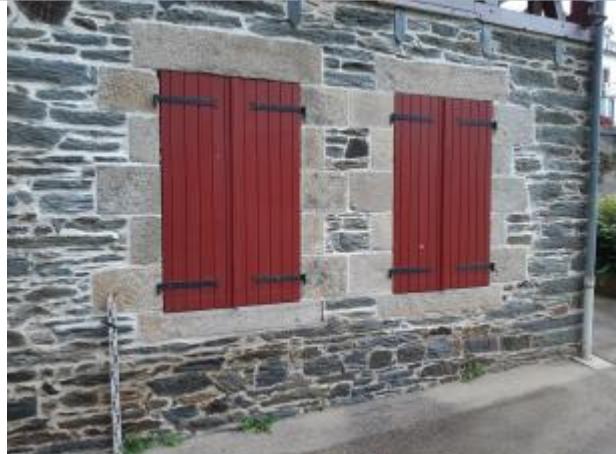
Bâtiment de la Tannerie, 10 rue de la tannerie

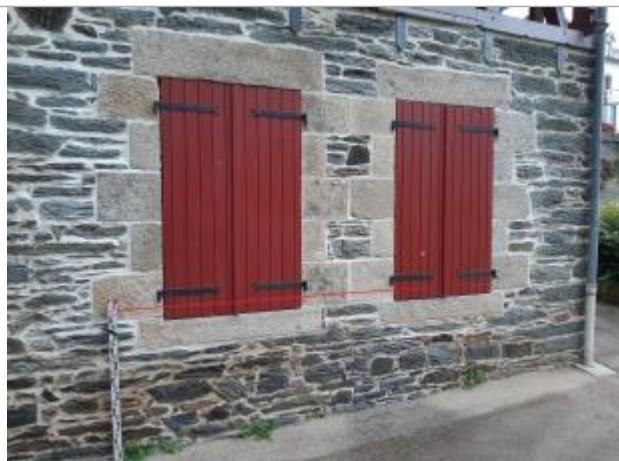
Laisse de crue sur volets à l'arrière du bâtiment

**MARQUE****Maximum de l'inondation :** Oui**Visibilité :** Oui**État du repère :** Moyen**Pérennité :** Aucune**Repère calculé :** Non**PHEC :** Non renseigné**SOURCE DE REPÉRAGE : VISITE TERRAIN MORLAIX COMMUNAUTÉ**  
**- 19/09/2018****Type de repérage :** Campagne de terrain post-inondation**A L'ARRIÈRE DU BÂTIMENT, 2ÈME FENÊTRE, COTÉ GAUCHE  
(CHARNIÈRES), SOL (CF ÉCHELLE SUR PHOTO) - 26/06/2019****Méthode :** Nivellement direct**Organisme :** GEOMEXPERT**Référence nivélée :** Autre type de référence**Description référence du repère :** A l'arrière du bâtiment, 2ème fenêtre, coté gauche (charnières), sol**Système altimétrique :** NGF IGN 1969 (système normal)**Altitude de la référence (en m) :** 17.300 m**Différence entre le niveau d'eau et la référence (en m) :** 1.040 m**Altitude calculée de l'eau (en m) :** 18.34 m
