Commune : **PLOURIN-LES-MORLAIX**Rivière : **Le Jarlot****10 rue de la tannerie****Commentaires :** Le cours d'eau de ce site est le Menguen, un affluent du Jarlot.**1** Repère(s) sur le site**GÉNÉRAL****Unité de gestion :** Vilaine-Côtiers Bretons**Code :** MorlaixCo_05**Date de mise à jour :** 13/06/2022**Auteur :** Morlaix Communauté

Bâtiment de la Tannerie, 10 rue de la tannerie

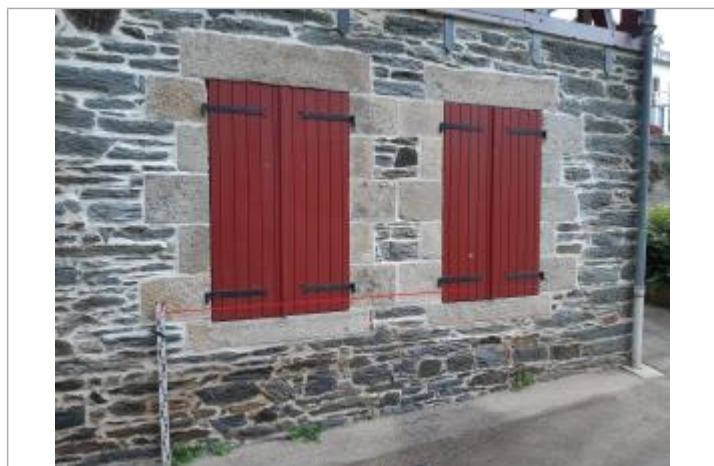
Laisse de crue sur volets à l'arrière du bâtiment

MARQUE**Maximum de l'inondation :** Oui**Visibilité :** Oui**État du repère :** Moyen**Pérennité :** Aucune**Repère calculé :** Non**PHEC :** Non renseigné**SOURCE DE REPÉRAGE : VISITE TERRAIN MORLAIX COMMUNAUTÉ - 19/09/2018****Type de repérage :** Campagne de terrain post-inondation**A L'ARRIÈRE DU BÂTIMENT, 2ÈME FENÊTRE, COTÉ GAUCHE (CHARNIÈRES), SOL (CF ÉCHELLE SUR PHOTO) - 26/06/2019****Méthode :** Nivellement direct**Organisme :** GEOMEXPERT**Référence nivelée :** Autre type de référence**Description référence du repère :** A l'arrière du bâtiment, 2ème fenêtre, coté gauche (charnières), sol**Système altimétrique :** NGF IGN 1969 (système normal)**Altitude de la référence (en m) :** 17.300 m**Différence entre le niveau d'eau et la référence (en m) :** 1.040 m**Altitude calculée de l'eau (en m) :** 18.34 m
