Commune : **PLOURIN-LES-MORLAIX**

Rivière : **Le Jarlot**

## 10 rue de la tannerie

**Code :** MorlaixCo\_05

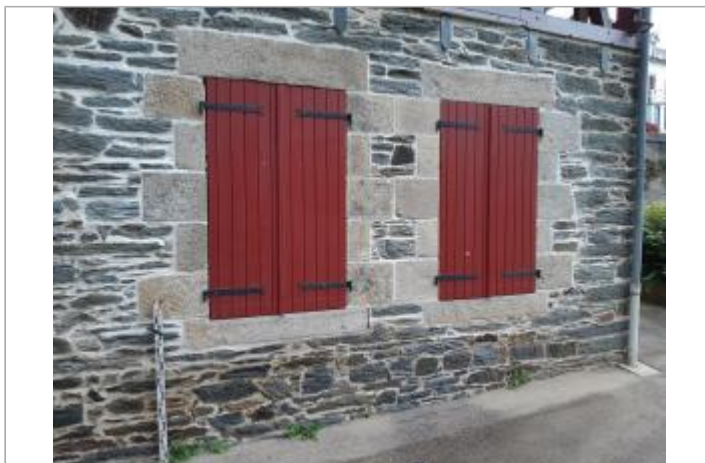
Bâtiment de la Tannerie, 10 rue de la tannerie

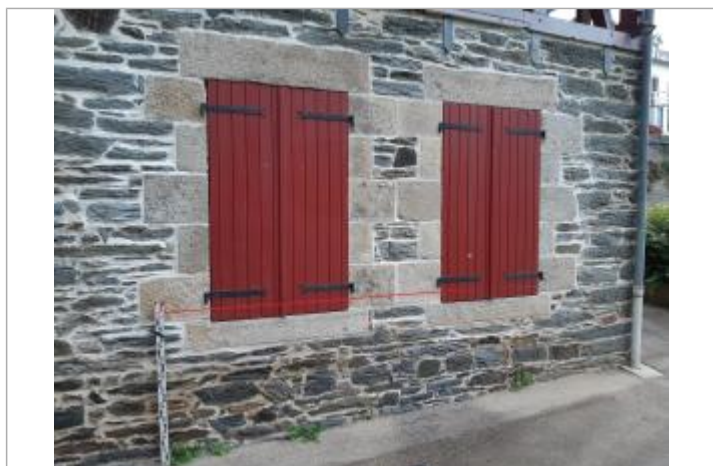
Laisse de crue sur volets à l'arrière du bâtiment

**État du repère :** Moyen

**A L'ARRIÈRE DU BÂTIMENT, 2ÈME FENÊTRE, COTÉ GAUCHE (CHARNIÈRES), SOL (CF ÉCHELLE SUR PHOTO) - 26/06/2019**

**Différence entre le niveau d'eau et la référence (en m) :** 1.040 m

**Altitude calculée de l'eau (en m) :** 18.34 m
